## **RESOLUCION DIRECTORAL N° 0509-2025-ANA-AAA.HCH**

El expediente administrativo tramitado con Código Único de Trámite N° 196672-2024, sobre procedimiento administrativo sancionador seguido contra MONARCA GOLD S.A.C.; y,

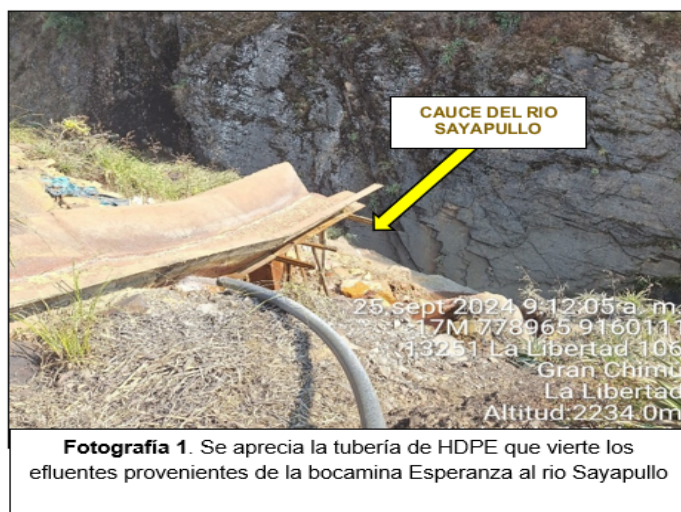
- Con fecha **25.09.24** se realizó la diligencia de supervisión en el distrito de Sayapullo, verificándose la Bocamina Esperanza ubicada en las coordenadas 779112 E – 9159403 N (Sistema UTM WGS 84 Zona 17M) a 2414 m.s.n.m., de cuyo interior provienen aguas de mina (aguas residuales), las cuales fluyen hacia el exterior por medio de un canal rectangular abierto, luego son conducidos a través de tubería de HDPE de 4 pulg. Se hizo seguimiento a la tubería que conduce los efluentes mineros, constatándose que ésta realiza un recorrido aproximado de 700 m, cruzando por el perímetro de un depósito de relaves (clausurado) hasta llegar a una Planta de Tratamiento de Aguas Residuales Industriales (PTARI) ubicada en las coordenadas 778961 E – 9160095 N (Sistema UTM WGS 84 Zona 17M). Se constató que la PTARI no se encuentra en funcionamiento, por lo cual los efluentes mineros no son sometidos al tratamiento. Los efluentes mineros son descargados al cauce del río Sayapullo (margen izquierda) en las coordenadas 778970 E – 9160123 N (Sistema UTM WGS 84 Zona 17M) a 2216 m.s.n.m, efectuándose vertimiento de aguas residuales en cuerpo natural de agua con un caudal aproximado de 2 l/s.

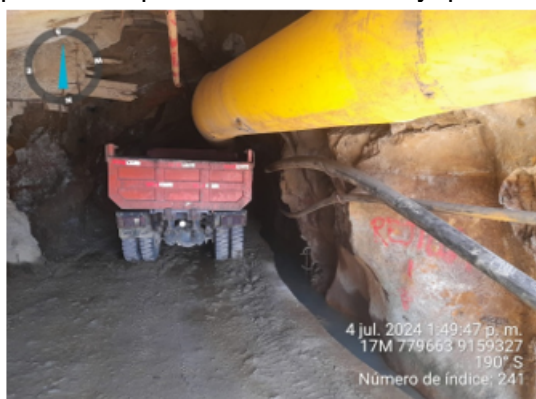
- Con fecha **04.07.2024** se identificó la Bocamina Esperanza, la cual cuenta con sus componentes habilitados, tal como el sistema de ventilación, sistema de evacuación de efluentes, un carguero minero para transporte, señalización y otros, lo cual evidencian que la labor minera se encontraba en actividad. Se dio seguimiento a la tubería de conducción de aguas residuales verificándose que descargaban a dos pozas rusticas, donde se encontró dos personas realizando el tratamiento con cal, quienes manifestaron ser trabajadores de MONARCA GOLD S.A.C. No se realizó seguimiento a la tubería de descarga de las pozas debido al difícil acceso, pero se presumía que se vertía al río Sayapullo.

**Fotografía 2.** La Bocamina Esperanza con todos los componentes habilitados

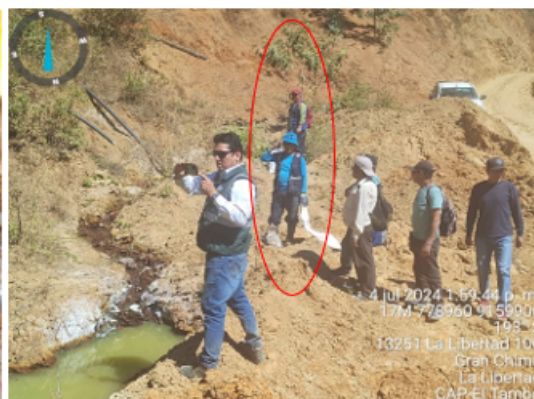
**Fotografía 3** Las pozas de efluentes mineros donde se encontró a trabajadores de MONARCA GOLD S.A.C

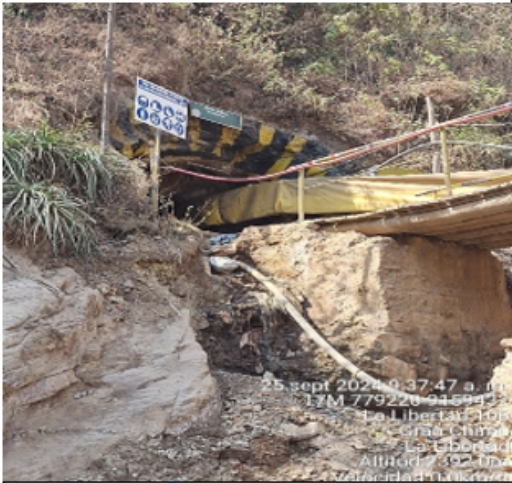
- Con fecha **25.09.2024** se realizó la segunda diligencia, constatándose la Bocamina Esperanza la cual que cuenta con todos sus componentes habilitados, incluso se habría mejorado el conducto de ventilación subterránea, los efluentes continuaban siendo conducidos por una tubería de HDPE, las pozas rusticas donde se disponía

Fotografía 3. Bocamina Esperanza se aprecia que mejoramiento en el conducto de ventilación

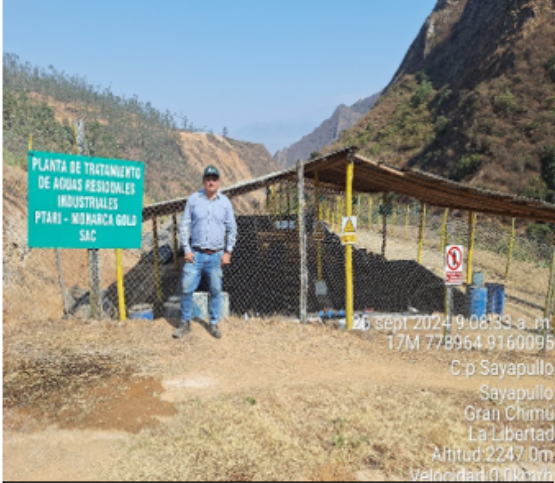
las aguas residuales anteriormente ya no se encontraban operativas, ahora **los efluentes se conducían hasta una Planta de Tratamiento de Aguas Residuales (PTARI) la cual presenta un cartel con el nombre de MONARCA GOLD S.A.C,** siendo vertidas al río Sayapullo.

Fotografía 4. Se aprecia la PTARI construida por MONARCA GOLD S.A.C.

**Artículo Segundo.- Disponer como medida complementaria**, que **MONARCA GOLD S.A.C.** dentro del plazo de **quince (15) días hábiles** luego de notificada con la presente resolución, efectúe el retiro de la sistema de evacuación y conducción de efluentes mineros proveniente de la Bocamina Esperanza, que tiene una longitud aproximada de 700 m, que conduce las aguas residuales provenientes de la Bocamina Esperanza, hacia el cause del río Sayapullo (margen izquierda) en las coordenadas 778970 E – 9160123 N (Sistema UTM WGS 84 Zona 17M)
