## **RESOLUCION DIRECTORAL N° 0558-2025-ANA-AAA.PA**

El expediente administrativo signado con CUT N° 71507-2024, que contiene el procedimiento administrativo sancionador seguido contra **MINERA LAS BAMBAS S.A.**, inscrita en la Partida Registral N° 12587752 del Registro de Personas Jurídicas de la Oficina Registral de Lima, por la comisión de las infracciones de ejecución de obras hidráulicas sin autorización de la Autoridad Nacional y por desviar los cauces de agua sin la autorización correspondiente, tipificadas en los numerales 3 y 6 respectivamente del artículo 120 de la Ley N° 29338, Ley de Recursos Hídricos, procedimiento instruido por la Administración Local de Agua Medio Apurímac - Pachachaca; y

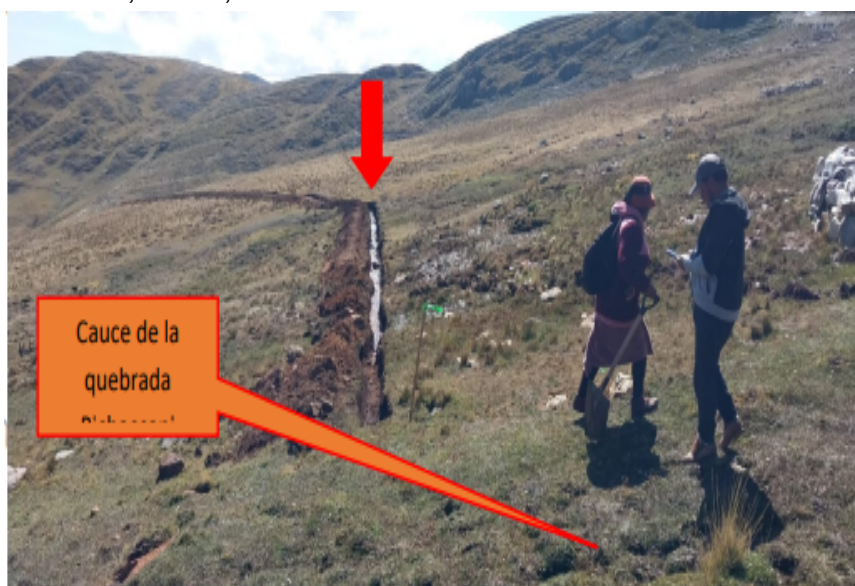
- b) Como medios probatorios de la verificación técnica de campo, realizado en el sector Pichaccani, se tiene el Acta y el Informe Técnico N° 0041-2024-ANA-AAA.PAALA.MAP/BAY, donde los profesionales evidenciaron en coordenadas UTM WGS 84, 18L, 786 355 mE, 8 444 638 mN, cota 4,369 m.s.n.m, la apertura reciente de una zanja rustica hacia el margen derecho de la quebrada Pichaccani, por donde se vienen realizando el drenaje de una parte de las aguas de la quebrada, estas aguas que se vienen desviando de su curso natural, son entregadas nuevamente en la parte baja a la misma quebrada en coordenadas UTM WGS 84, 18L, 786 147 mE, 8 444 903 mN, cota 4,296 m.s.n.m. Continúan con la verificación, aprecian una estructura de control de sedimentos con enrocado y geotextil, la misma que se ubica en coordenadas UTM WGS 84, 18L, 786363 mE, 8 444631 mN, cota 4,370 m.s.n.m.

**Foto N° 01:** Apertura de zanjas transversales en el margen derecho de la quebrada Pichaccani

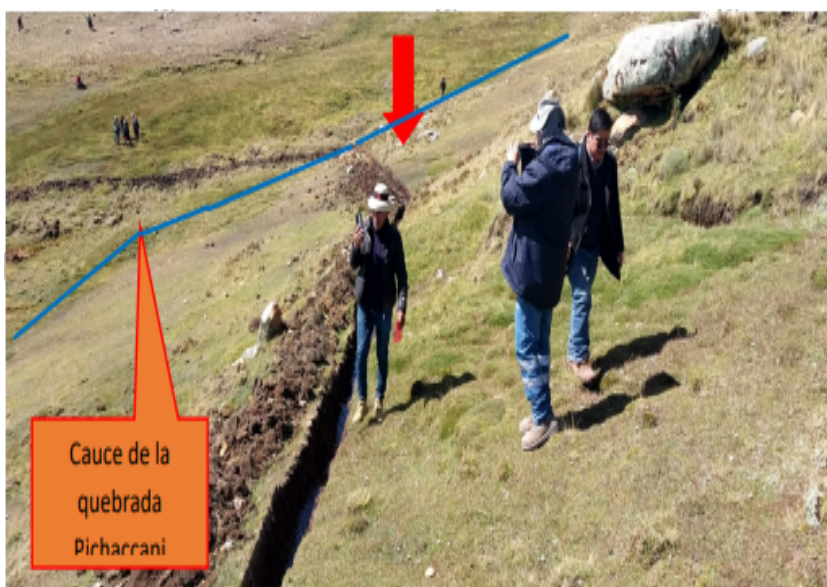
- c) Así mismo, en coordenadas UTM WGS 84, 18L, 786 405 mE, 8 444 531 mN, cota 4,384 m.s.n.m, evidenciaron una construcción reciente de una zanja de dimensiones 0.40 m x 0.40 m de forma transversal a la quebrada Pichaccani, con una longitud de 40 m aproximado, por donde conducen parte de las aguas de la fuente hídrica denominada Pichaccani desde la parte alta con un caudal de 0.4 L/s, siendo entregadas en la parte baja de la misma quebrada, así mismo, aprecian que, producto del contacto con el suelo removido las aguas de la quebrada Pichaccani presenta turbiedad en la parte baja. Continúan con la verificación, aguas arriba del canal de drenaje mencionado, observan geotextiles instalados, así mismo, aprecian que la parte alta de la quebrada Pichaccani, limita con una vía carrozable (trocha carrozable), el cual corresponde a la Minera Las Bambas S.A.

**Foto N° 02:** Apertura de zanjas de forma transversal en la quebrada Pichaccani.

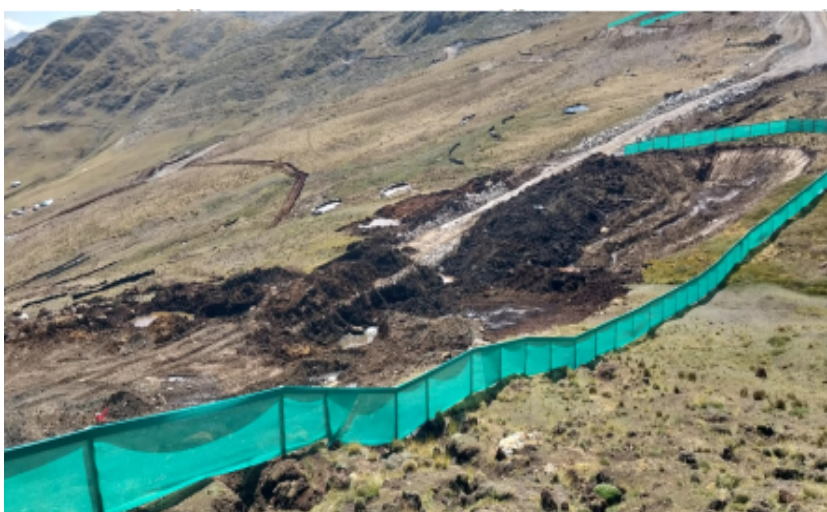
**Foto N° 03:** Trabajos de remisión de capa superficial de la fuente hídrica denominada Pichaccani

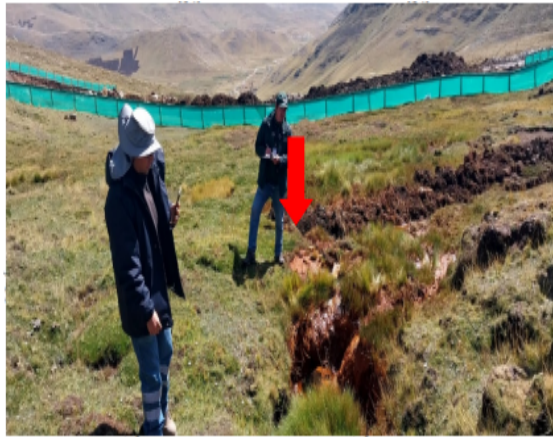
**Foto N° 04:** Se aprecia afloramiento de agua con sedimentos de color rojizo

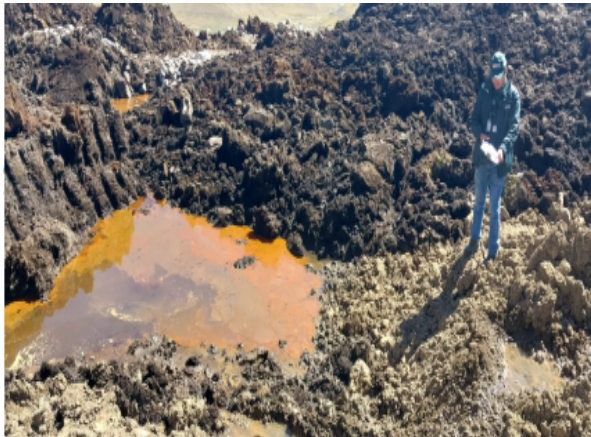
**Foto N° 05:** Agua estancada en medio del área de remoción de suelo en fuente hídrica

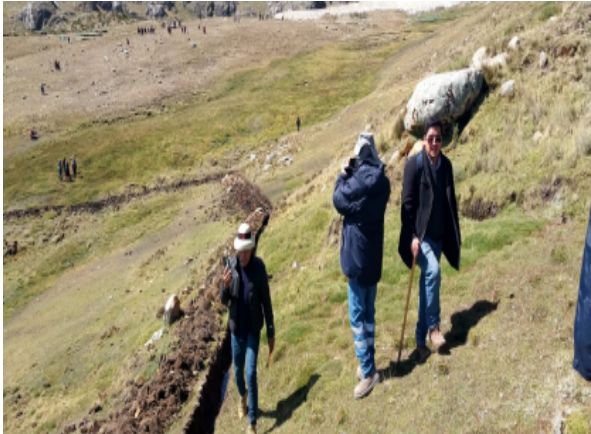
**Foto N° 06:** Apertura de zanja en forma transversal a la quebrada Pichaccani

- d) Por tanto, corresponde poner de conocimiento a Minera Las Bambas S.A., respecto al desvío del cauce de la quebrada Pichaccani por la construcción de una zanja de dimensiones 0.40 m x 0.40 m, la cual se excavó de forma transversal a la quebrada en mención.

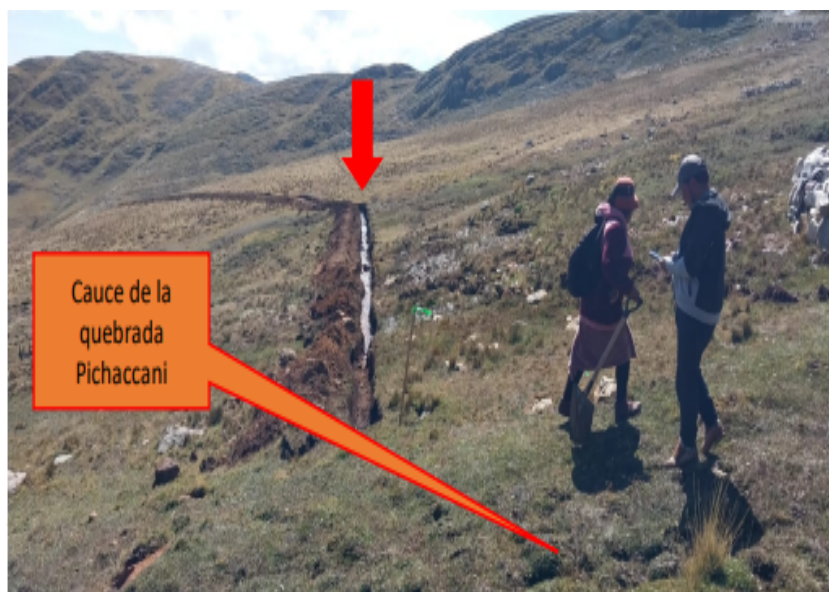
- a) De los hechos recabados en campo, los profesionales evidenciaron en coordenadas UTM WGS 84, 18L, 786 355 mE, 8 444 638 mN, cota 4,369 m.s.n.m, la apertura reciente de una zanja rustica hacia el margen derecho de la quebrada Pichaccani, por donde se vienen realizando el drenaje de una parte de las aguas de la quebrada, estas aguas que se vienen desviando de su curso natural, son entregadas nuevamente en la parte baja a la misma quebrada en coordenadas UTM WGS 84, 18L, 786 147 mE, 8 444 903 mN, cota 4,296 m.s.n.m. Continúan con la verificación, aprecian una estructura de control de sedimentos con enrocado y geotextil, la misma que se ubica en coordenadas UTM WGS 84, 18L, 786363 mE, 8 444631 mN, cota 4,370 m.s.n.m.

**Foto N° 01:** Apertura de zanjas transversales en el margen derecho de la quebrada Pichaccani

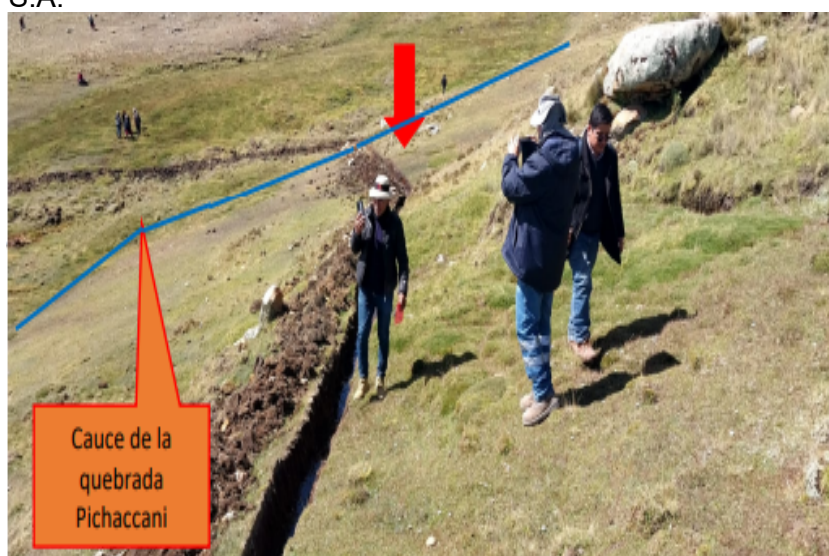
- b) Asimismo, en coordenadas UTM WGS 84, 18L, 786 405 mE, 8 444 531 mN, cota 4,384 m.s.n.m, evidenciaron una construcción reciente de una zanja de dimensiones 0.40 m x 0.40 m de forma transversal a la quebrada Pichaccani, con una longitud de 40 m aproximado, por donde conducen parte de las aguas de la fuente hídrica denominada Pichaccani desde la parte alta con un caudal de 0.4 L/s, siendo entregadas en la parte baja de la misma quebrada, así mismo, aprecian que, producto del contacto con el suelo removido las aguas de la quebrada Pichaccani presenta turbiedad en la parte baja. Continúan con la verificación, aguas arriba del canal de drenaje mencionado, observan geotextiles instalados, así mismo, aprecian que la parte alta de la quebrada Pichaccani, limita con una vía carrozable (trocha carrozable), el cual corresponde a la Minera Las Bambas S.A.

**Foto N° 02:** Apertura de zanjas de forma transversal en la quebrada Pichaccani.

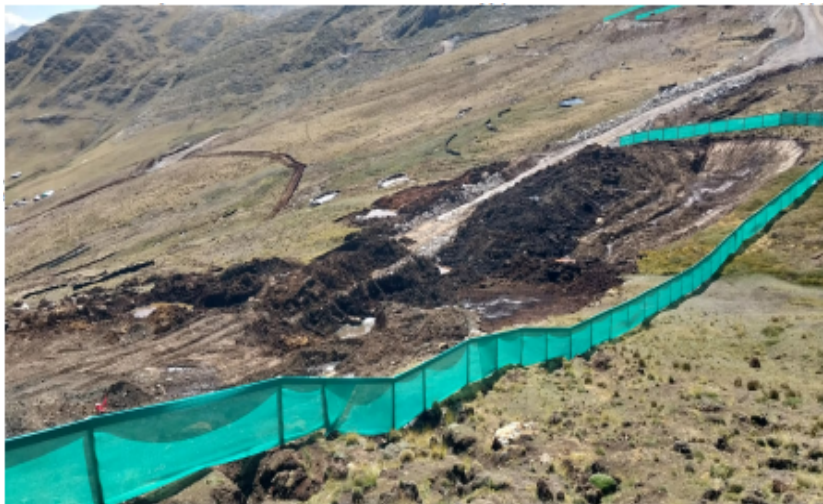
**Foto N° 03:** Trabajos de remisión de capa superficial de la fuente hídrica denominada Pichaccani

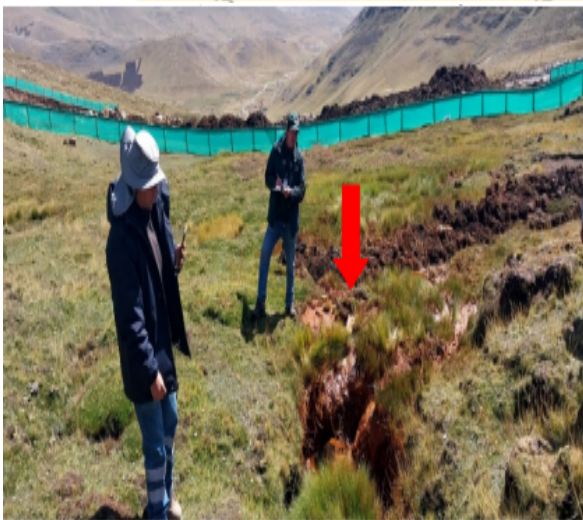
**Foto N° 04:** Se aprecia afloramiento de agua con sedimentos de color rojizo.

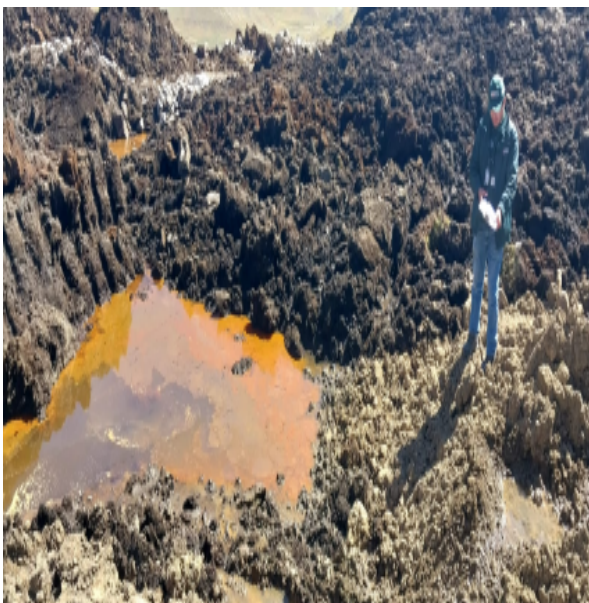
**Foto N° 05:** Agua estancada en medio del área de remoción de suelo en fuente hídrica.

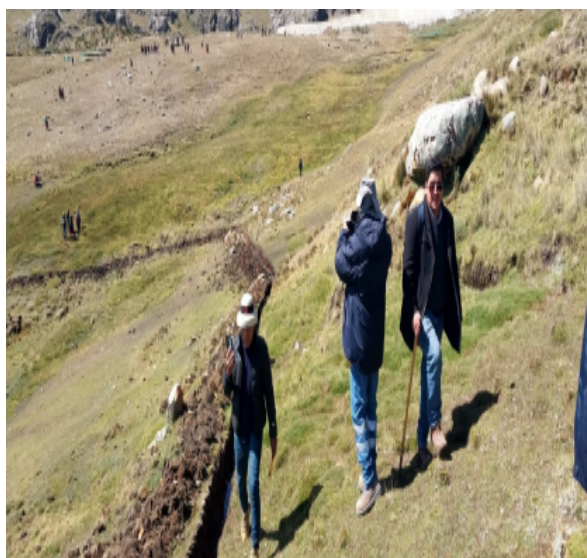
Foto N° 06: Apertura de zanja en forma transversal a la quebrada Pichaccani.

- c) Conforme, se aprecia en las fotos la empresa Minera Las Bambas S.A., ejecutó el desvío del cauce de la quebrada Pichaccani para la construcción de una zanja de dimensiones 0.40 m x 0.40 m, la cual se excavó de forma transversal a la quebrada a la Pichaccani, afectando la cobertura vegetal de los bienes asociados de la quebrada Pichaccani.

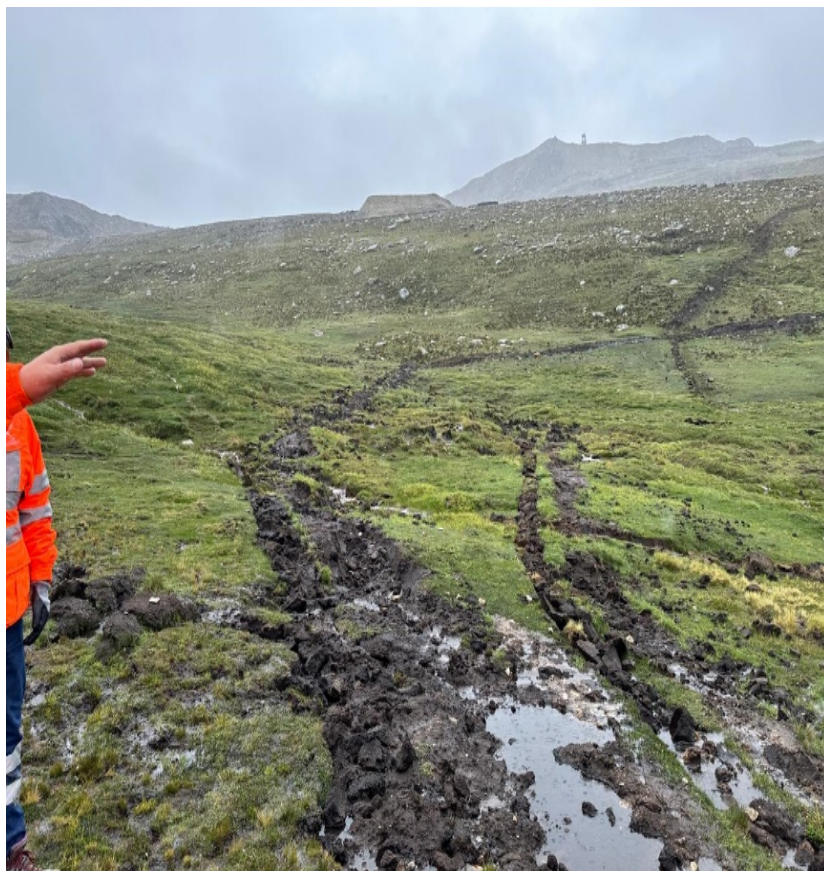
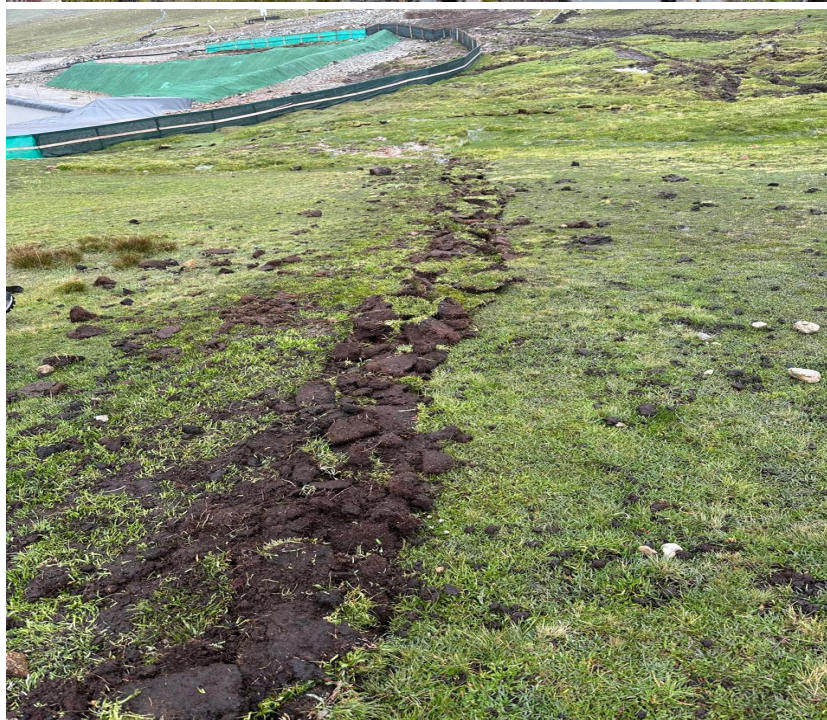
ejecutada en forma transversal a la quebrada Pichaccani; se advierte que dicha zanja ha sido cubierta y rellenada, rescientemente, con material propio de la zona, proveniente del humedal.

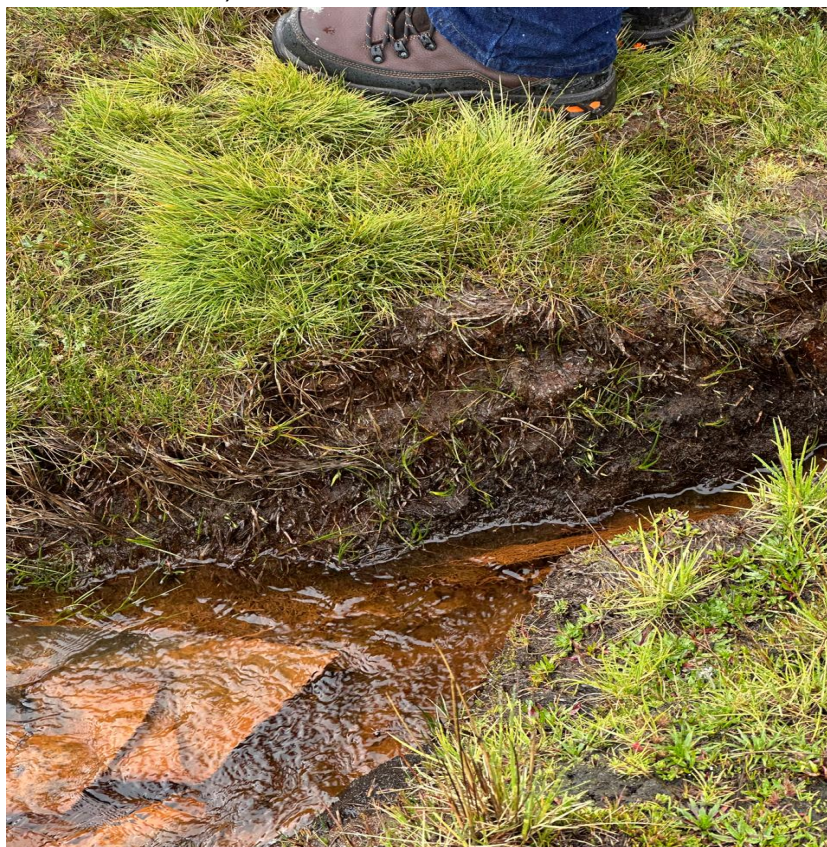
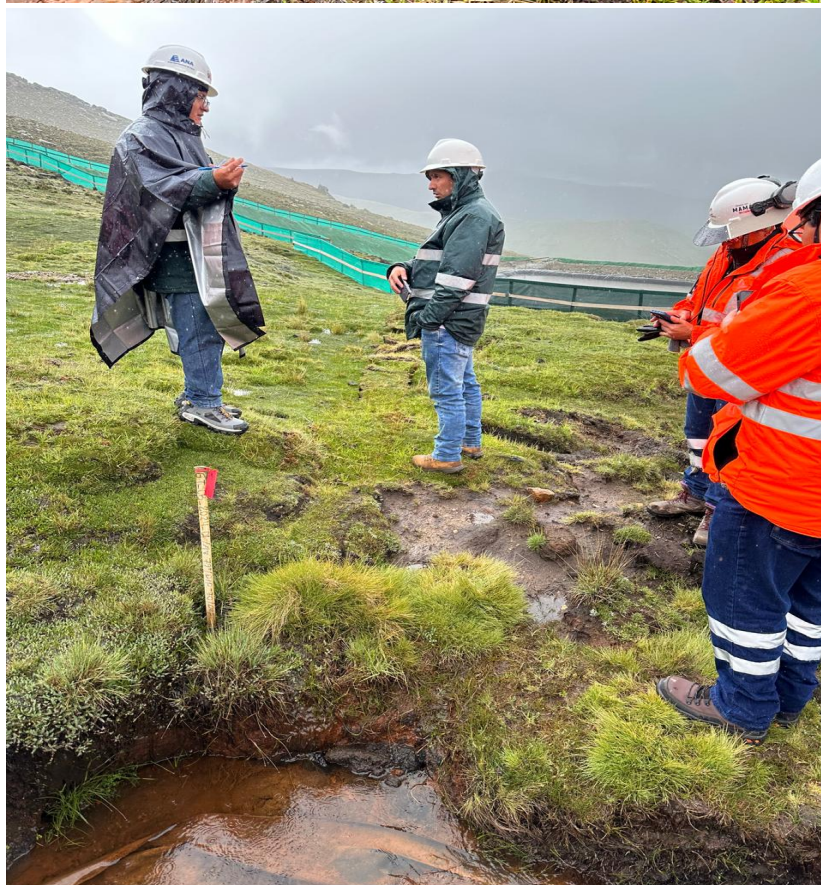
b) A 06,00 m. aproximadamente de la zanja, hacia la parte baja, se advierte la apertura reciente de una zanja de dimensiones de 30 cm de ancho por 20 cm de altura, la cual

conduce las aguas de escorrentía y las que drenan el humedal, hacia una poza (infraestructura hidráulica).

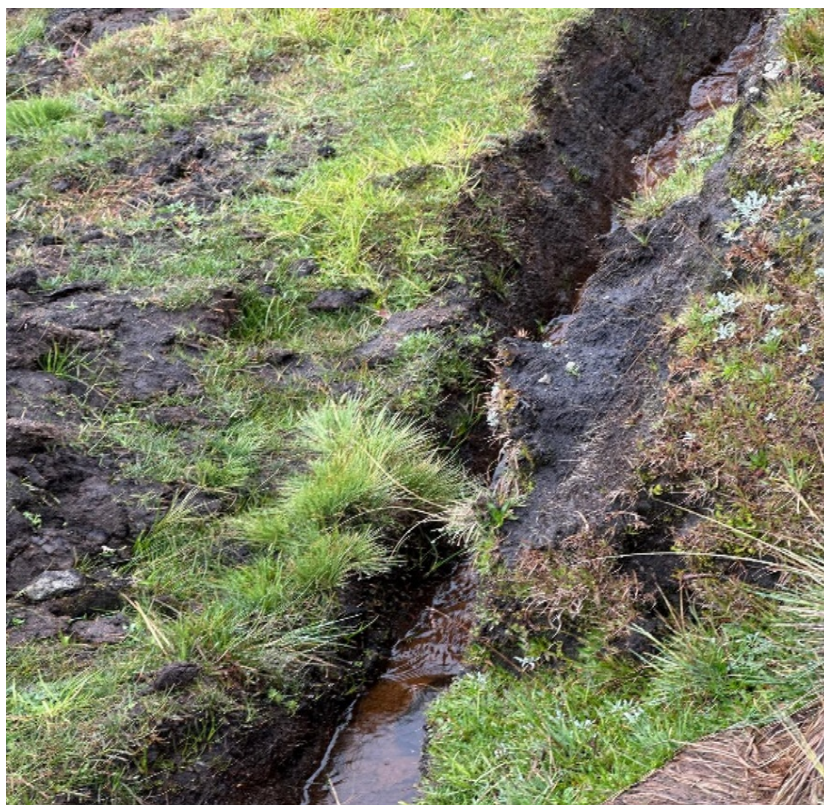
- c) Existen zanjias realizadas de forma paralela a la quebrada Pichaccani, las cuales han sido cubiertas y/o rellenadas de forma reciente con material propio del humedal.
- d) En las coordenadas UTM WGS 84, Zona 18 L, 786 388 mE – 8 444 599 mN, se ha ejecutado una obra hidráulica (tipo poza), que ocupa un área aproximada de 1 300 m<sup>2</sup>, las que al momento de la inspección contenía agua, proveniente de la escorrentía de la quebrada Pichaccani; esta obra ha sido ejecutada en el cauce de la quebrada Pichaccani. La superficie de la base de la infraestructura se encuentra recubierta con geomembrana y un cerco de malla raschel en su perímetro; asimismo se aprecia un sistema de bombeo.

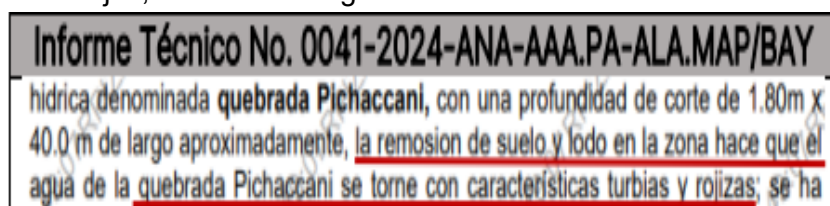
35.3.3. La ALA MAP en el Informe Técnico No. 0041-2024-ANA-AAA.PA-ALA.MAP/BAY indicó que la remoción de suelo y lodo hace que el agua en la quebrada Pichaccani se torne con características turbias y rojizas, lo cual advierte que son condiciones propias de los trabajos, conforme al siguiente detalle:

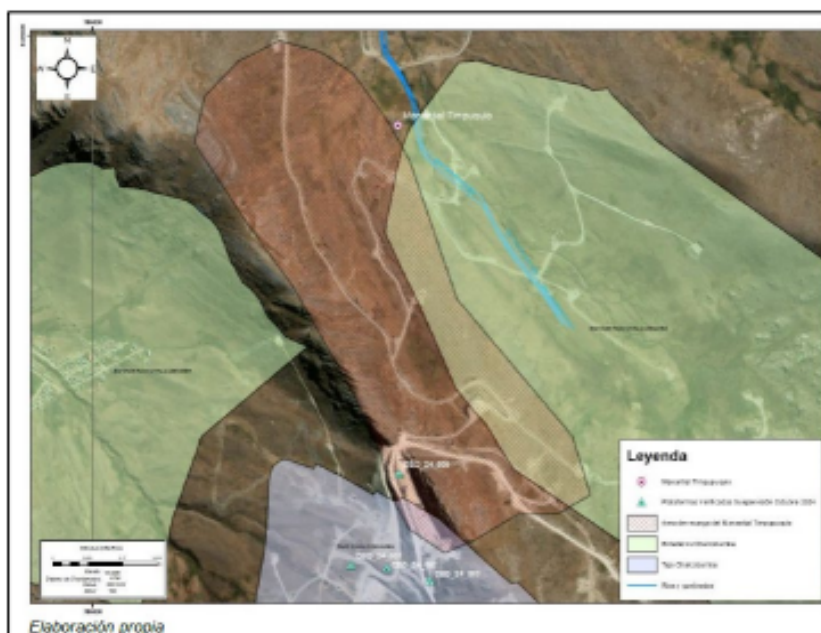
Sin perjuicio de ello, con la información sobre el área de la recarga del manantial, la ubicación y profundidad de la perforación sobre la formación geológica que estaría conformada por roca caliza de la formación Ferrobamba, su delimitación e influencia sobre el manantial Timpopuquio remitido en el Memorando Técnico permite delimitar que el área de influencia sobre el manantial Timpopuquio es de 0,40 km<sup>2</sup> de exclusión tanto para las perforaciones existentes como para las nuevas, conforme se muestra a continuación:

En ese sentido, el área correspondiente a la MP1 queda reducida al área de aporte o recarga del Manantial Timpupuquio y ya no se circunscriben a toda el área Chalcobamba. Asimismo, se indica que LAS BAMBAS no puede ejecutar ni habilitar perforaciones de confirmación de reservas en el área de recarga del manantial Timpupuquio, hasta que obtenga un instrumento de gestión ambiental que así la autorice.

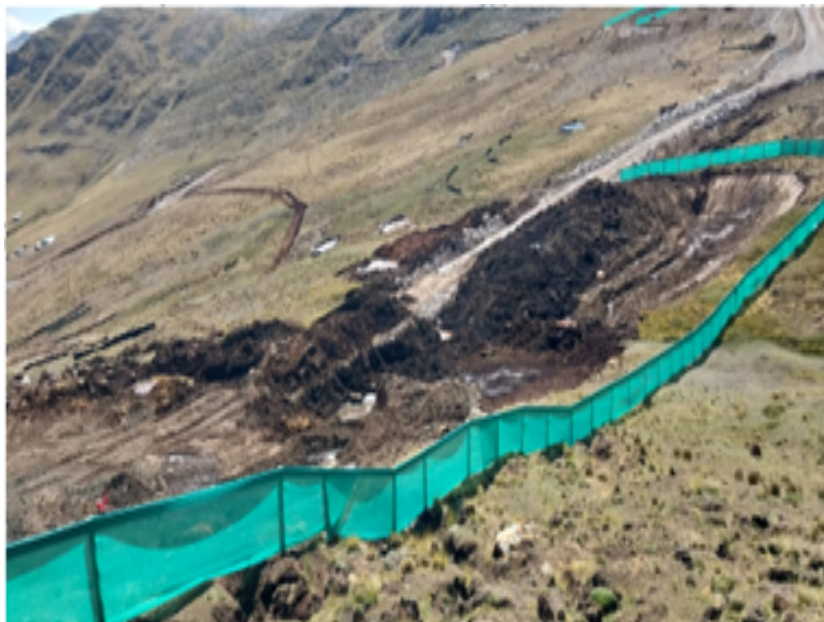
la quebrada Pichaccani; esta obra ha sido ejecutada en el cauce de la quebrada Pichaccani. La superficie de la base de la infraestructura se encuentra recubierta con geomembrana y un cerco de malla raschel en su perímetro; asimismo se aprecia un sistema de bombeo, conforme se visualiza en los pantallazos siguientes:

### Trabajos de remoción de tierra en el cauce de la quebrada Pichaccani Verificado el 29/05/2024

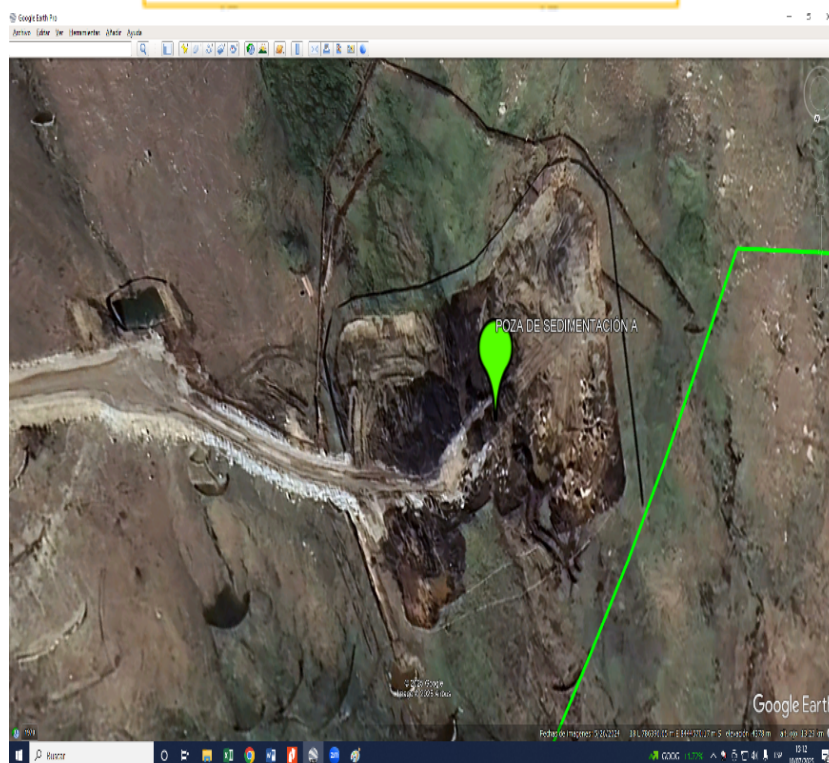
### Construcción de la Poza de Sedimentación A en el cauce de la quebrada Pichaccani

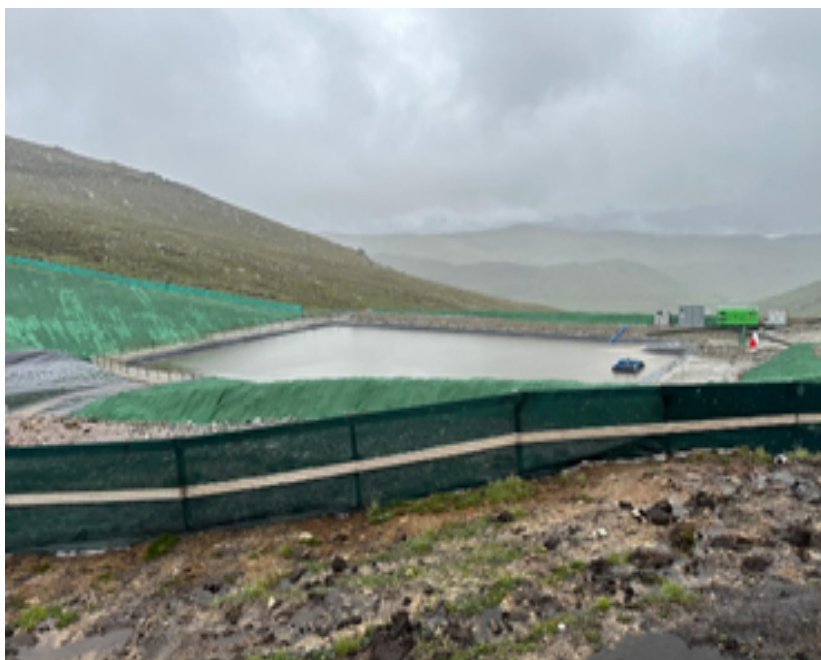
### Poza de Sedimentación A, contruida en el cauce de la quebrada Pichaccani

1.4.2.2. Queda claro entonces que **MINERA LAS BAMBAS S.A.** ha construido la Poza de Sedimentos A, la que constituye una obra de infraestructura hidráulica y se ha hecho en el cauce de la quebrada Pichaccani.

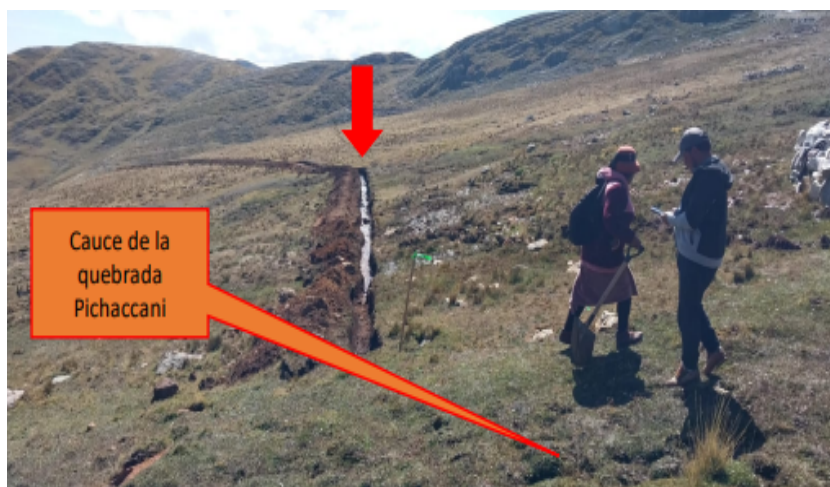
2.3. **MINERA LAS BAMBAS S.A.** ha aperturado, en las coordenadas UTM WGS 84, 18L, 786 355 mE, 8 444 638 mN, una zanja rústica hacia la margen derecha de la quebrada Pichaccani, por donde se vienen realizando el drenaje de una parte de las aguas de la quebrada.

Foto N° 01: Apertura de zanjas transversales en el margen derecho de la quebrada Pichaccani

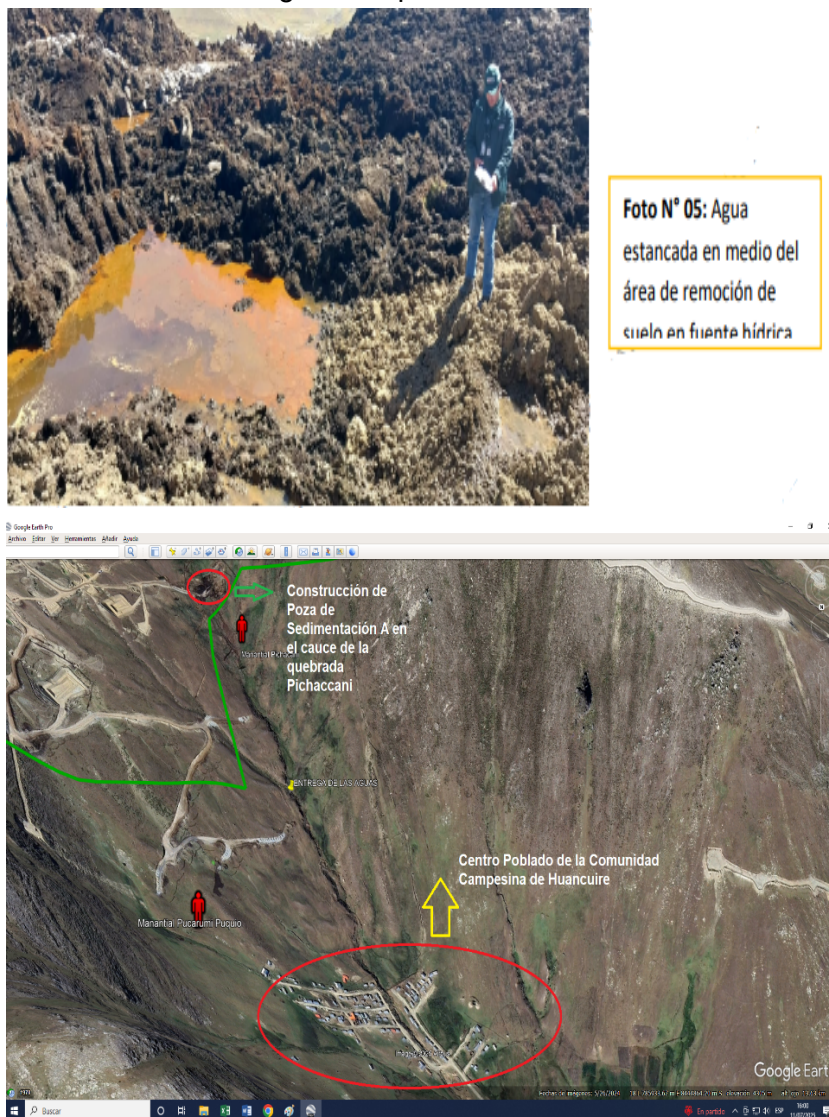
- a. **La afectación o riesgo a la salud de la población.-** La construcción de la Poza de Sedimentación A ha generado, conforme se ha constatado en la verificación técnica de campo del 29 de mayo de 2024, alteración de la calidad de las aguas de la quebrada Pichaccani que discurren hacia un pequeño centro poblado de la Comunidad Campesina de Huancuire, habiendo puesto en riesgo la salud de la población. Se muestra los siguientes pantallazos:

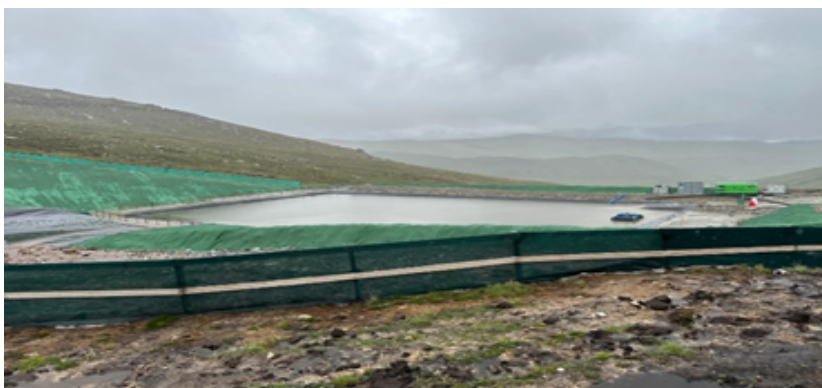
**Poza de Sedimentación A, contruida en el cauce de la quebrada Pichaccani**
