RESOLUCION N° 1112-2024-ANA-TNRCH

N° DE SALA : Sala 1
EXP N° : 239-2024
CUT : 164698-2023
IMPUGNANTE : Complejo Agroindustrial Beta S.A.
MATERIA : Procedimiento Administrativo Sancionador – Recursos Hídricos
SUB MATERIA : Construir o modificar obras sin autorización
ÓRGANO : AAA Chaparra-Chincha
UBICACIÓN : Distrito : Ocucaje
POLÍTICA : Provincia : Ica
Departamento : Ica

Sumilla: Cuando en la inspección de campo se verifica la perforación actual de un pozo, queda descartada la alegación de que la obra es anterior a la compra del predio.

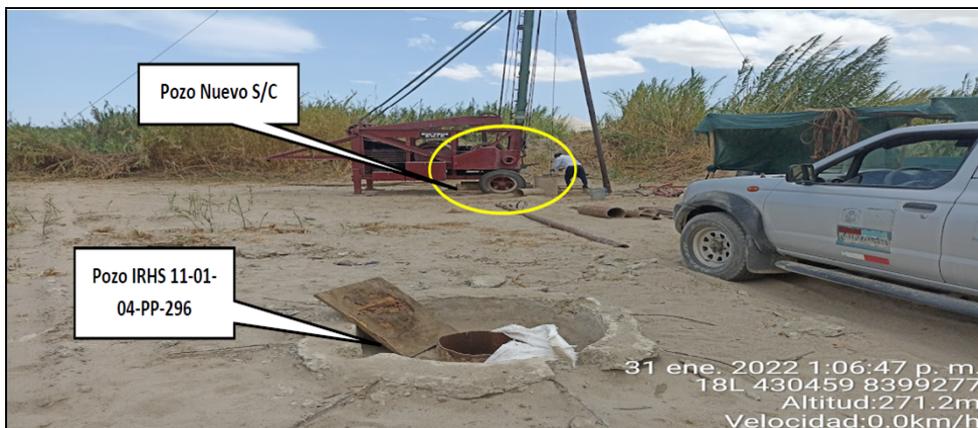
Fotografía N° 01: Máquina perforadora marca Bucyrus y generador de energía eléctrica, utilizados para realizar trabajos hidráulicos de perforación del pozo s/c

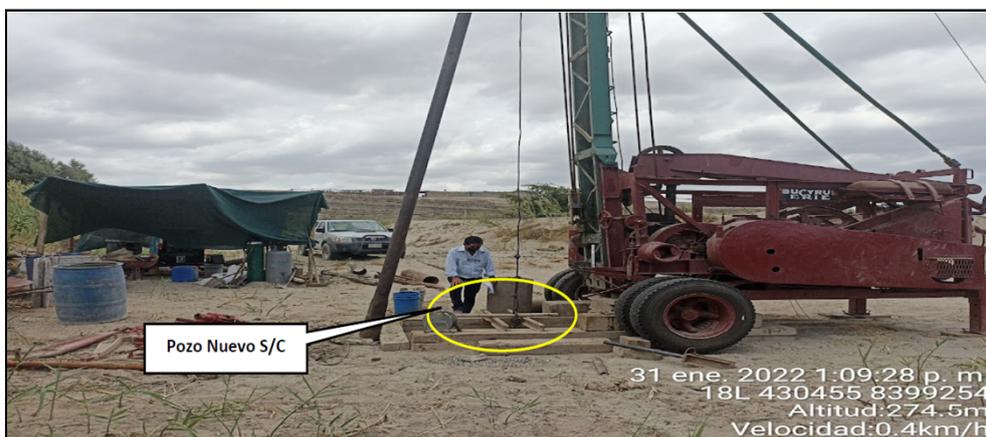
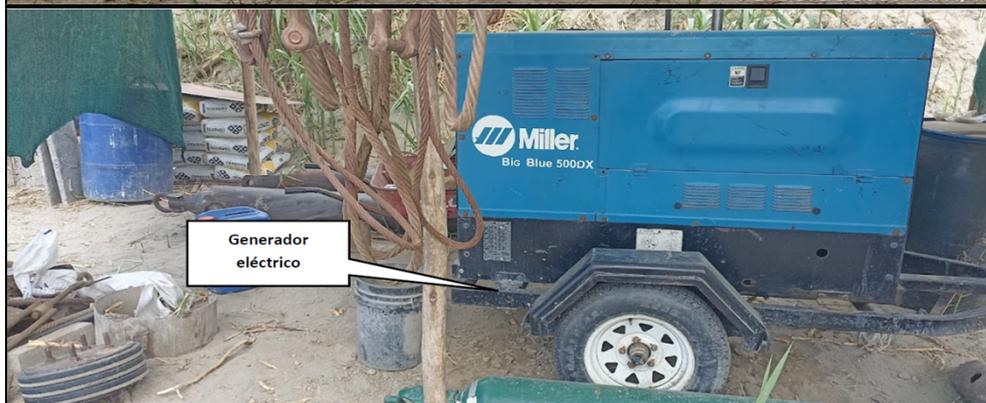
Fotografías N° 02 y N° 3: Máquina perforadora marca Bucyrus, generador de energía eléctrica, tuberías, herramientas, cemento, balones de gas y oxígeno, etc. utilizados para realizar trabajos hidráulicos de perforación de pozo
