## **RESOLUCION DIRECTORAL N° 0513-2025-ANA-AAA.MAN**

El Expediente administrativo signado con el Código Único de Trámite N° 71029-2025, sobre Procedimiento Administrativo Sancionador contra la Municipalidad Distrital de Simón Bolívar;

### **Vertimiento de aguas residuales en el río Ragra**

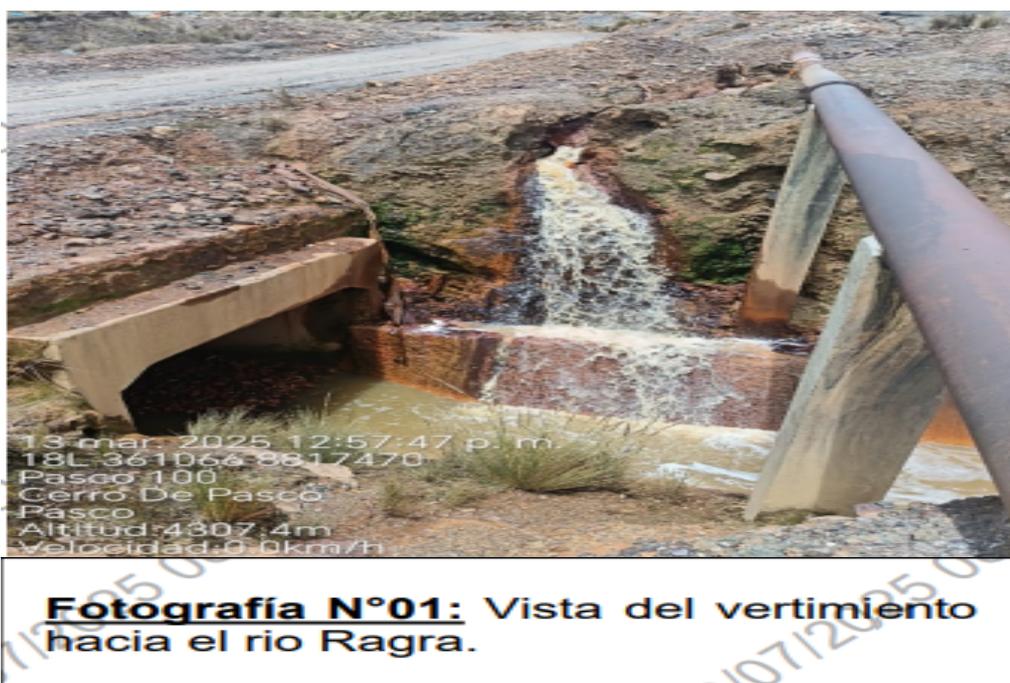
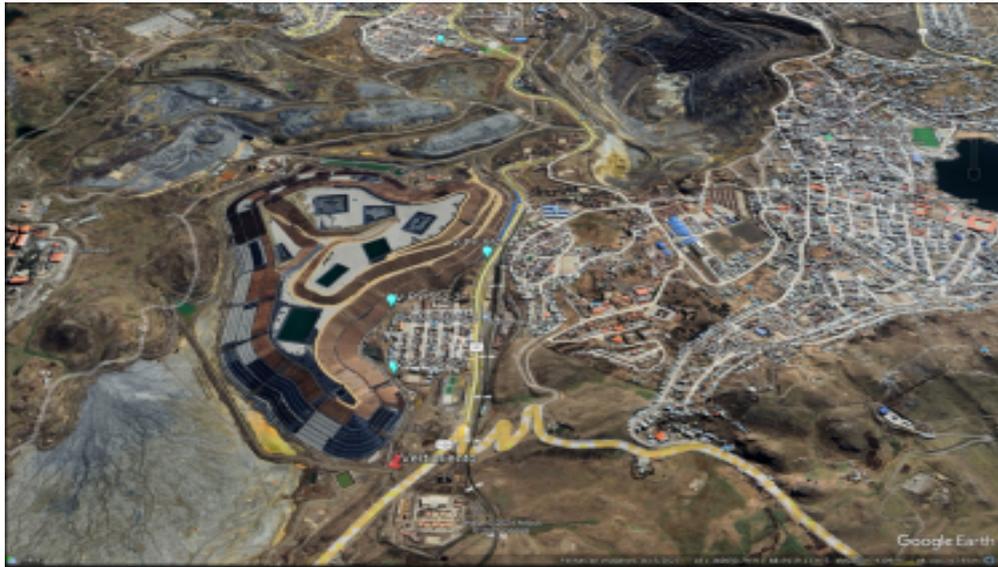
**Imagen Satelital N°01:** Vista de los puntos inscritos al RUPAP y el vertimiento identificado hacia el río Ragra

- a) Durante la verificación técnica de campo en el río Ragra, sector Champamarca, distrito de Simón Bolívar, provincia y departamento de Pasco, se ha constatado entre coordenadas UTM WGS-84: 361072E y 8817473N, un vertimiento de aguas residuales a través de un canal abierto hacia la margen izquierda del río Ragra, con un caudal de 9 l/s y con apariencia turbia. Es preciso mencionar que las aguas residuales provienen del barrio Buenos Aires.

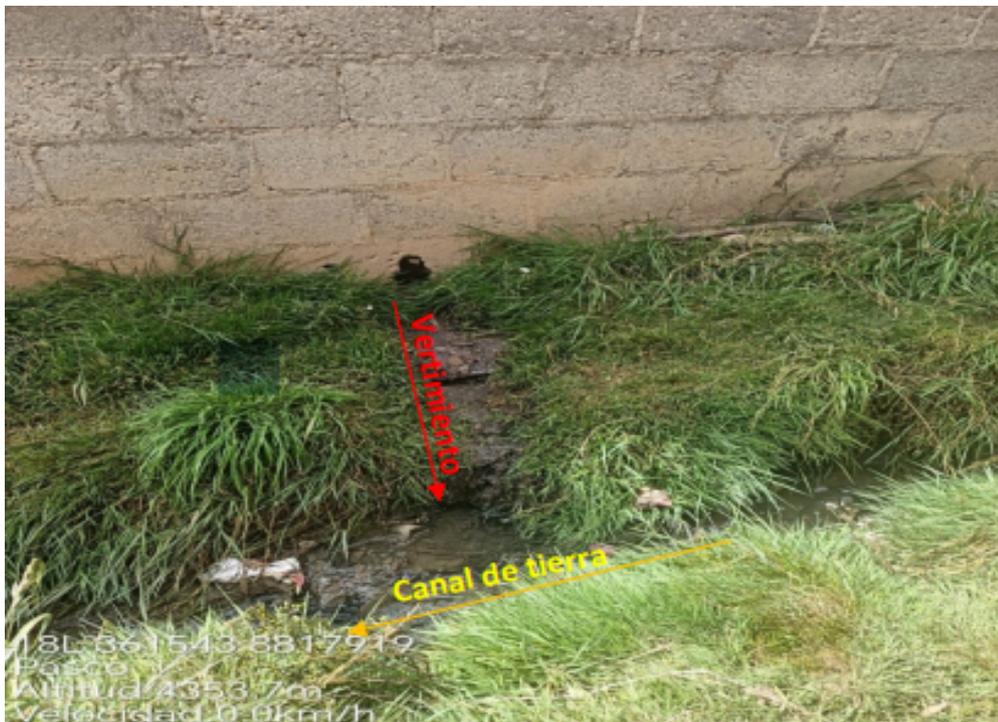
**Fotografía N°01:** Vertimiento de aguas residuales de la población del AA.HH. Buenos Aires

- b) Entre coordenadas UTM WGS-84: 361466E y 8817893N, se observó un canal en tierra del cual se realizó el recorrido identificando que entre coordenadas UTM WGS-84: 361518E – 8817914N y 361543E – 8817919N, existen vertimientos procedentes de la población del AA.HH. Buenos Aires, las cuales vierten aguas residuales hacia el referido canal.

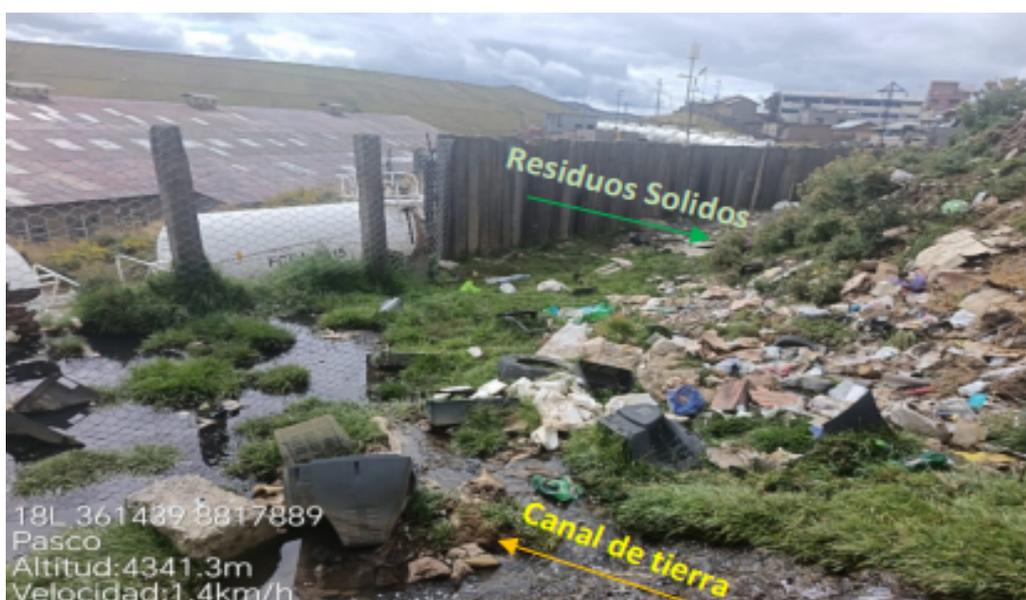
**Fotografía N°03:** Acumulación de residuales sólidos y aguas residuales en el canal en tierra.

- c) Ubicados entre coordenadas UTM WGS-84: 361439E y 8817888N, se observó que las aguas residuales identificadas se trasladan por el canal en tierra, así mismo estas aguas tienen coloración negra, olor fétido, así como la presencia de gran cantidad de residuos sólidos alrededor, el mencionado canal atraviesa las instalaciones de la Estación Ferroviaria de Cerro de Pasco hasta las coordenadas UTM WGS-84: 361283E y 8817641N donde se observó que las aguas residuales son vertidas hacia un canal pluvial y posteriormente a un canal en tierra y que finalmente vierte aguas residuales hacia la margen izquierda del río Ragra entre coordenadas UTM WGS-84: 361072E y 8817473N.

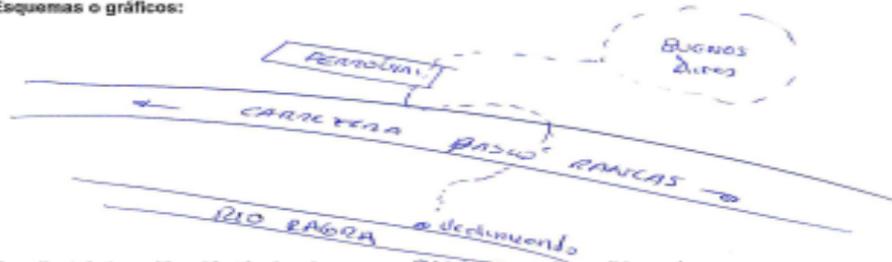
Esquemas o gráficos:

Ubicados entre coordenadas UTM WGS84 (E): 361072 mE, 8817473 mN  
SE OBSERVA UN VERTIMIENTO DE AGUAS RESIDUALES MEDIANTE UN  
CANAL ADHOCO HACIA LA MARGEN IZQUIERDA DEL RIO RAGRA CON UN  
CAUDAL APROXIMADO DE 945, ASI MISMO SE OBSERVA QUE ESTE  
VERTIMIENTO TIENE APARICIÓN TURBIA, ES PRECISO MENCIONAR  
QUE ESTAS AGUAS RESIDUALES PROVIENEN DEL BARRIO BUENOS  
AÍRES.

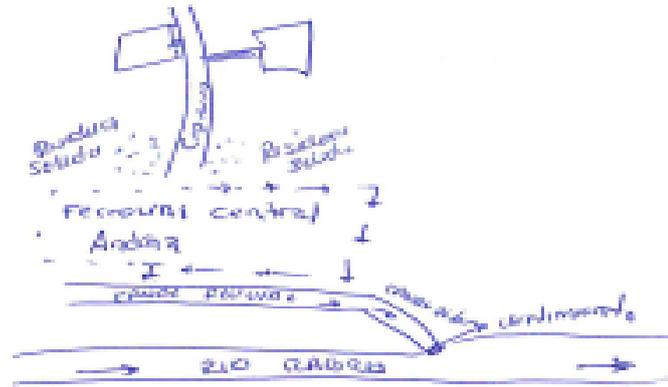
Esquemas o gráficos:

Descripción de los actuados en la supervisión y/o constatación, así como detalles de lo observado en el acto de la verificación técnica de campo:  
 1. Observados entre coordenadas UTM WGS 84 (174) 361466 mE, 8217793 mN se observa un canal de tierra, se recorrió el perímetro de este canal identificando entre coordenadas UTM WGS 84 (174) 361512 mE, 8217793 mN una tubería PVC diámetro de 100 mm se ubican aguas residuales hacia el referido canal predominantemente, aguas de canal, entre coordenadas UTM WGS 84 (174) 361543 mE, 8217793 mN se observa el cementado de aguas residuales proveniente de una casa de campo hacia el referido canal.  
 2. Observados entre coordenadas UTM WGS 84 (174) 361538 mE, 8217793 mN se observa que las aguas que traslapan el canal identificado en el ítem 1 de la presente son de coordinación negra, olor fétido y presencia de residuos sólidos.

Adicional, así mismo se observa que el canal de tierra anexa a las instalaciones de Remoción Central Ancho y recorre hacia el sur entre coordenadas UTM WGS 84 (174) 361233 mE 821764 mN, donde se observa que estas aguas residuales también hacia un canal fluyente y luego hacia un canal de tierra y finalmente vierte hacia el río Agua entre coordenadas UTM WGS 84 (174) 361077 mE, 8217493 mN

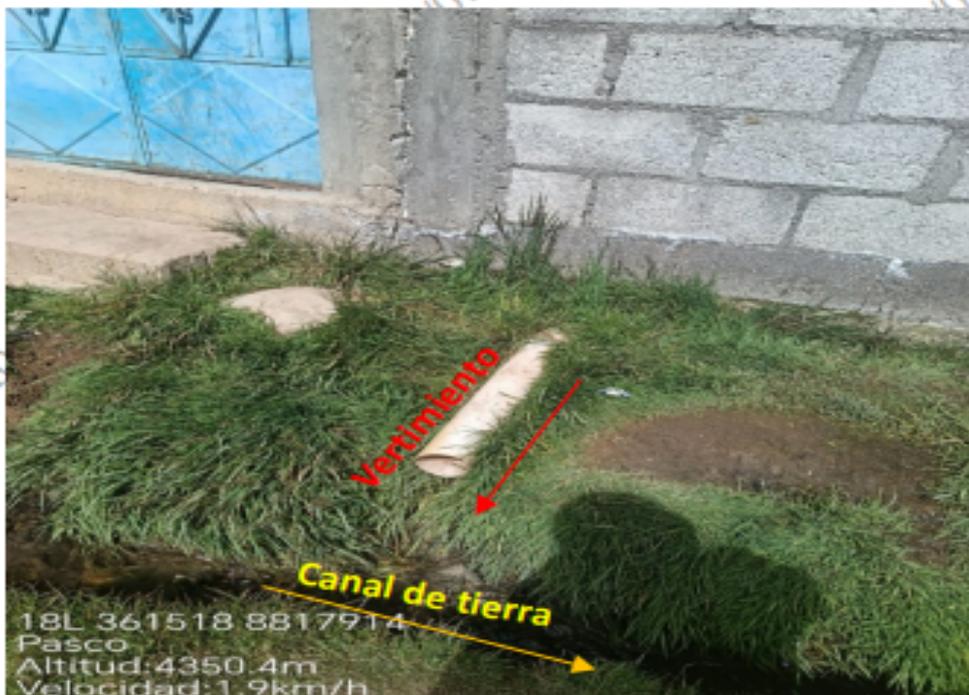
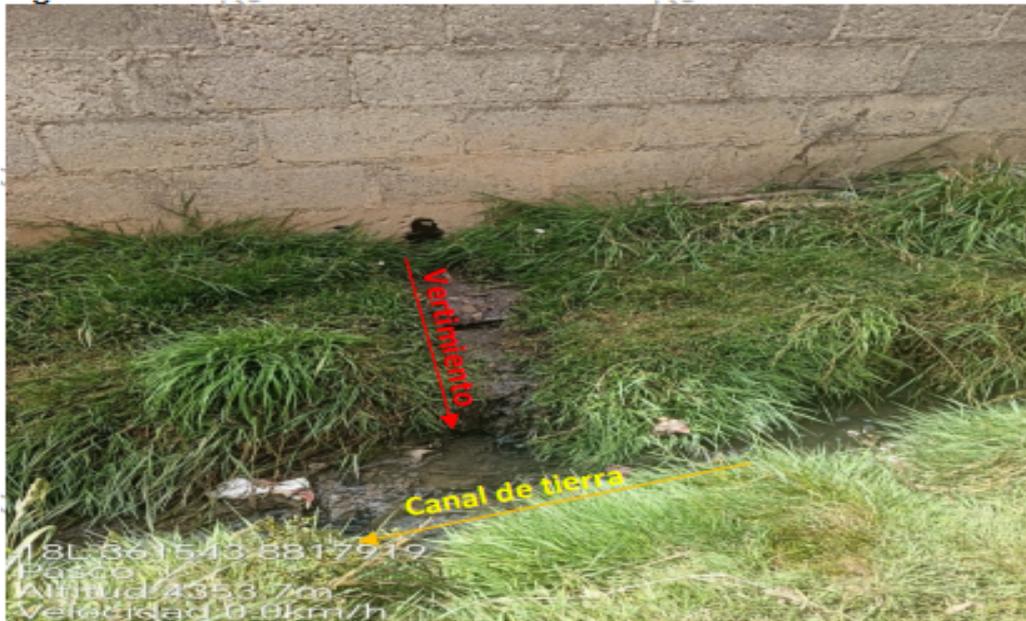
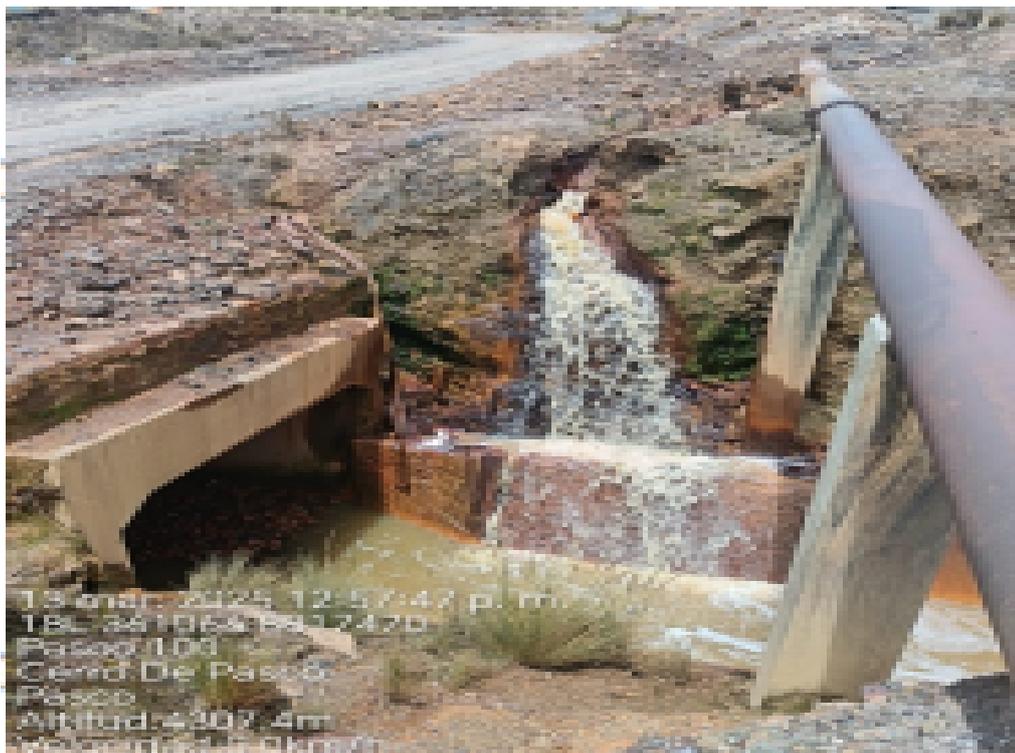
18L 361518 8817914  
Pasco  
Altitud: 4350.4m  
Velocidad: 1.9km/h

- ✓ *Se determina que la infracción imputada a la Municipalidad Distrital de Simón Bolívar se configura por el solo hecho de no contar con la autorización otorgada por la Autoridad Nacional del Agua para efectuar vertimiento de aguas residuales, tratadas o sin tratar, en un cuerpo natural de agua continental o marítima, la misma que se encuentra acredita con el Acta de verificación técnica de campo efectuada de fecha 13.03.2025; y teniendo en consideración el argumento señalado en el punto a), b) y c), se debe precisar que el órgano instructor ha realizado una segunda verificación técnica de campo en fecha 20.05.2025, en merito al primer descargo*

realizado por la administrada, adjuntando las tomas fotográficas a la presente, mediante la cual se evidencia el vertimiento de aguas residuales al canal de riego que desemboca en la margen izquierda del río Ragra.

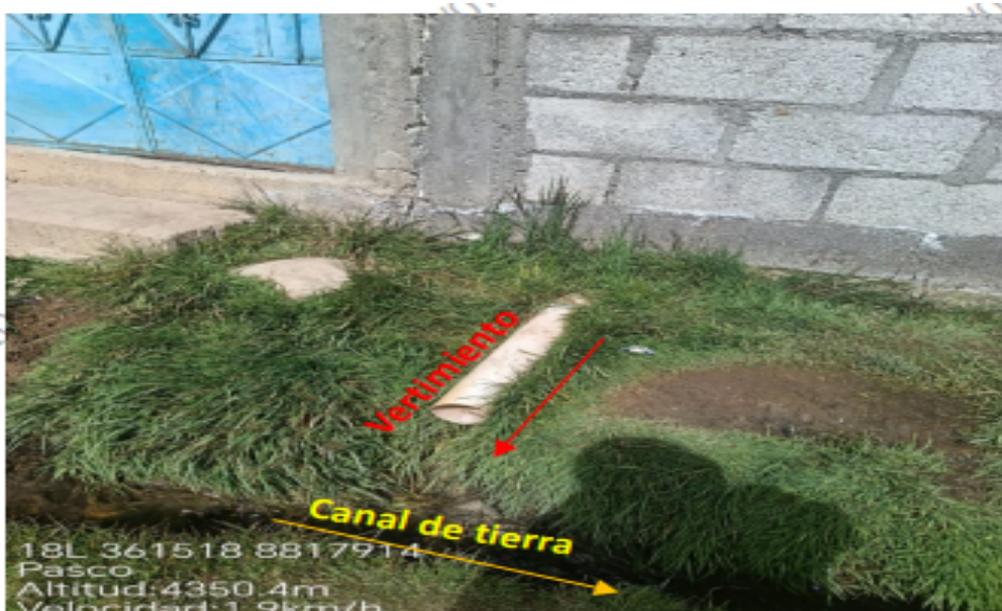
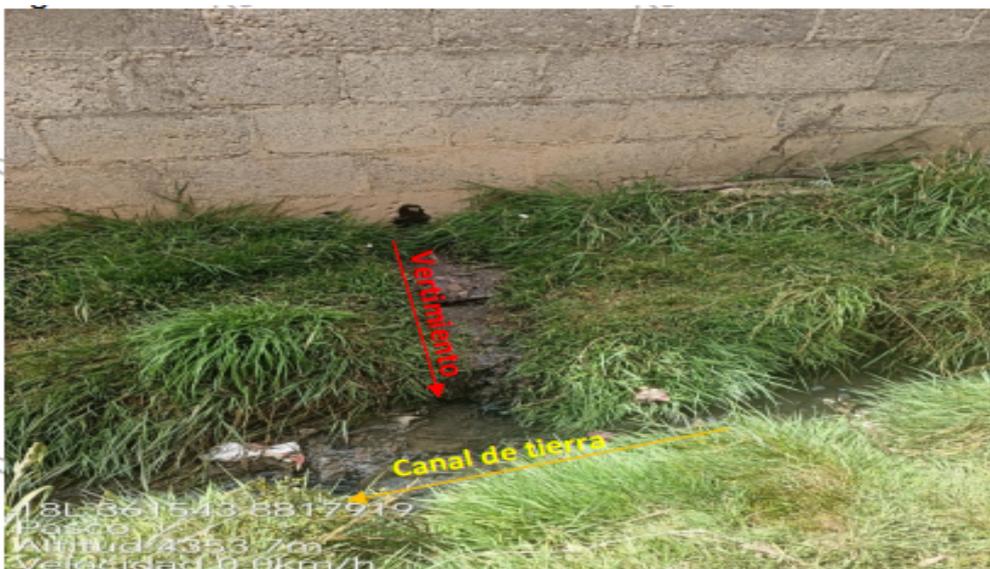
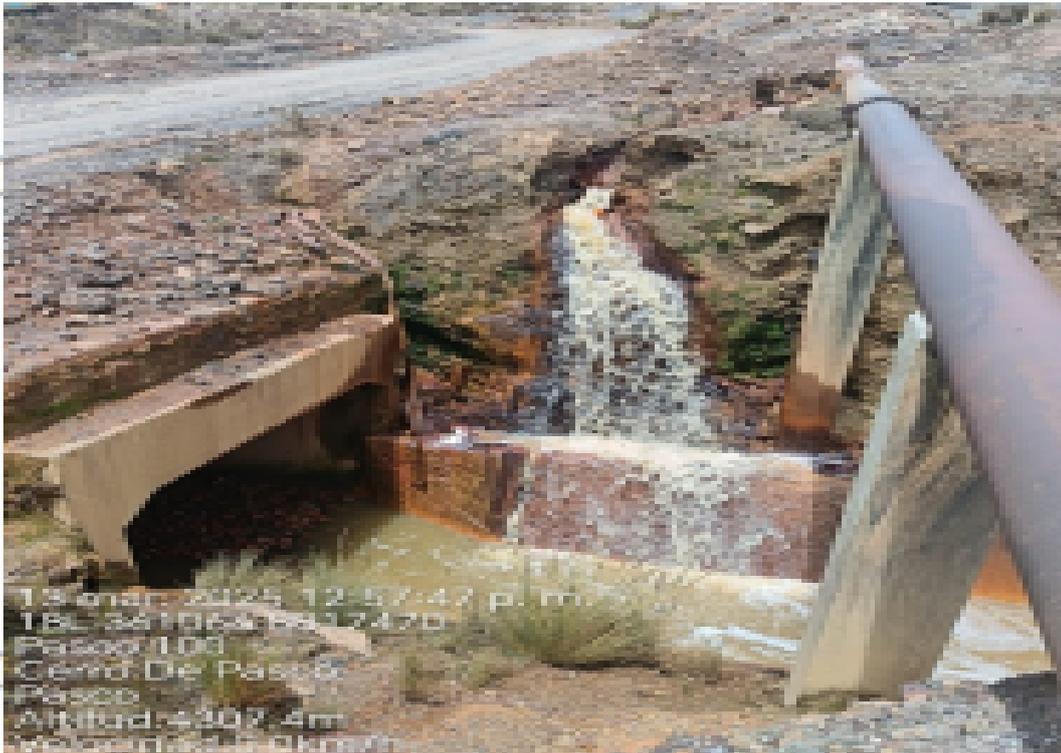
- ✓ Respecto al punto d) del descargo de la Municipalidad Distrital de Simón Bolívar, se debe precisar que durante la segunda verificación técnica de campo de fecha 20.05.2025, entre coordenadas UTM WGS-84: 361466E y 8817893N, se observó un canal en tierra del cual se realizó el recorrido identificando que entre coordenadas UTM WGS-84: 361518E – 8817914N y 361543E – 8817919N, existen vertimientos procedentes de la población del AA.HH. Buenos Aires, las cuales vierten aguas residuales hacia el referido canal, encontrándose el vertimiento de aguas residuales; frente al hecho de haber dispuesto la eliminación de los vertimiento, ello no lo exime y menos atenúa la responsabilidad por la infracción cometida.

- ✓ *Conforme con lo señalado, la Administración Local de Agua Pasco, en su condición de autoridad instructora, precisa que el presente procedimiento administrativo sancionador, se ha desarrollado teniendo como fundamento los hechos constatados en la verificación técnica de campo de fecha 13.03.2025; 20.05.2025 y las tomas fotográficas, en la cual se identificó un vertimiento de aguas residuales hacia el río Ragra, provenientes del AA HH Buenos Aires, las cuales vierten aguas residuales hacia el canal de tierra, estas aguas tienen coloración negra, olor fétido,*

así como la presencia de gran cantidad de residuos sólidos alrededor, y son vertidas a la margen izquierda de río Ragra; cabe debe precisar que dicha punto de vertimiento no cuentan con autorización de vertimiento de agua residual tratada y/o Constancia de Inscripción en el Registro Único para el Proceso de Adecuación Progresiva (RUPAP); determinando así, la responsabilidad de la Municipalidad Distrital de Simón Bolívar, en la comisión de la infracción tipificada en el numeral 9) del artículo 120° de la Ley N° 29338, concordante con el literal “d” del artículo 277° del Reglamento de la Ley, aprobado por Decreto Supremo N° 001-2010-AG, de forma certera su responsabilidad, en consecuencia, se tiene acreditado que la Municipalidad Distrital de Simón Bolívar viene efectuando vertimiento de aguas residuales hacia el río Ragra.

**ARTÍCULO TERCERO.-** La Municipalidad Distrital de Simón Bolívar, deberá elaborar en un plazo no mayor de treinta (30) días su plan de contingencia, para evitar la afectación a la calidad de las aguas del río Ragra; y en un plazo no mayor de seis (06) meses deberá obtener la autorización de vertimiento de aguas residuales tratadas ante la Autoridad Nacional del Agua, caso contrario la Autoridad con la atribuciones que le confiere la Ley procederá a iniciar un nuevo procedimiento administrativo sancionador por infracción continuada.
