# INFORME TECNICO N° 0117-2024-ANA-AAA.CF/MCFS

ASUNTO : Delimitación de la faja marginal de la quebrada Cañón tributario del río

Chillón – margen izquierda (5,38 Km)

**REFERENCIA**: a) Estudio de delimitación de faja marginal de la quebrada Cañón,

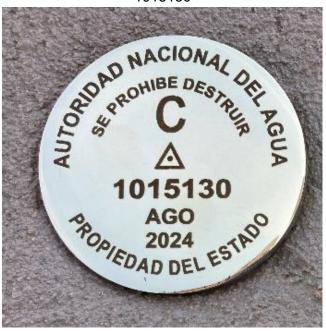
Figura 1: Punto de control de orden «C».

1015130

Fuente: Levantamiento Topográfico, para la elaboración de los Estudios Básicos para la Delimitación de la Faja Marginal de las quebradas: Leticia, Pucará, Alcaparrosa, Caracol y Cañón- Cuenca Chillón

Tabla N°2. Coordenadas de Punto de control de orden «C» certificado

PUNTO	ESTE	NORTE	ELEVACION
1015130	304 359,285	8 708 696,544	1 193,873

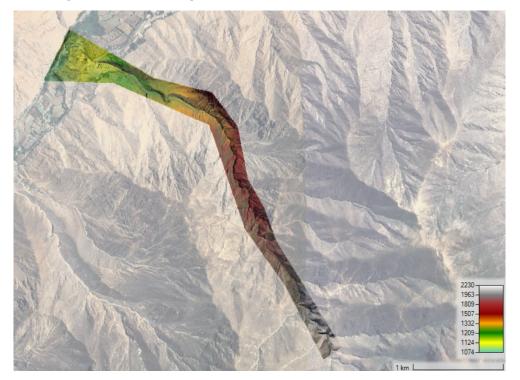
Esta topografía fue generada en formato ráster en del tipo TIF para luego ser cargado al programa HEC-RAS a una resolución de píxel de 0,1 m x 0,1 m.

Para el presente estudio tomaremos solamente el tramo correspondiente a la quebrada Cañón para realizar la modelación hidráulica respectiva, que servirá para la delimitación de la faja marginal.

Figura 2: Modelo Digital de Elevación de la quebrada Cañón

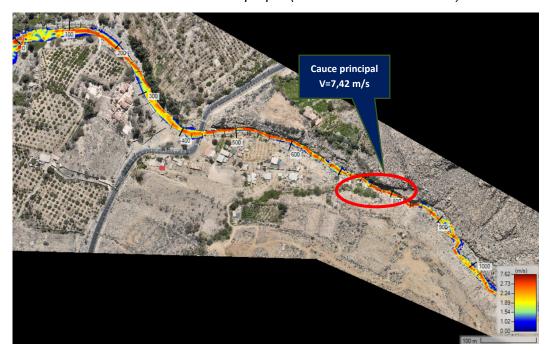
- Con respecto al tramo Km 0+000 hasta Km 1+000: encontramos tirantes máximos hasta 2,83 m en la progresiva Km 0+850 aproximadamente, no presenta desborde ya que la caja hidráulica de la quebrada Cañón presenta una altura de más de 10m.
- Con respecto a la velocidad máxima en este tramo, se presenta en la progresiva Km 0+820 con un valor de hasta 7,42 m/s.

Cauce principal T=2,83 m

Figura 3: Tirantes y Velocidades máximos TR 100: Tramo Km 0+000 - Km 1+000

Fuente: Elaboración propia (Extraído HEC-RAS 6.3.1)

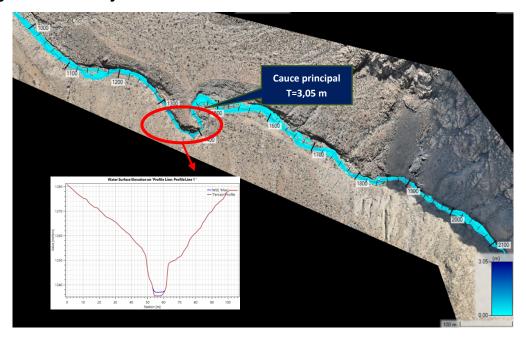
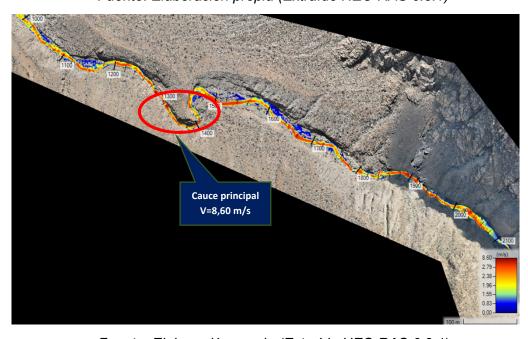
➤ Con respecto al tramo Km 1+000 hasta Km 2+000: encontramos tirantes máximos hasta 3,05 m en la progresiva Km 1+300 aproximadamente, no presenta desborde

ya que la caja hidráulica de la quebrada Cañón presenta una altura de más de 10m.

➤ Con respecto a la velocidad máxima en este tramo, se presenta en la progresiva Km 1+300 con un valor de hasta 8,60 m/s.

Figura 4: Tirantes y Velocidades máximas TR 100 : Tramo Km 1+000 - Km 2+000

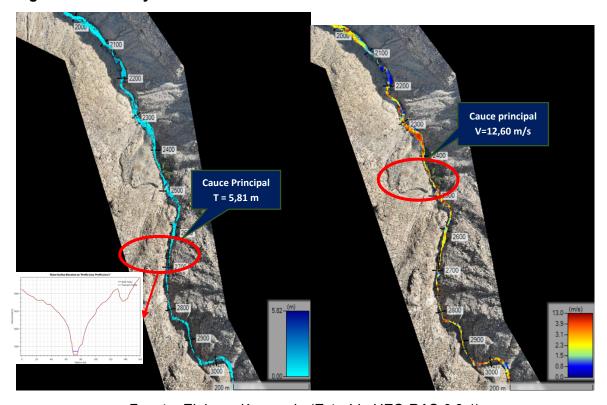
- Con respecto al tramo Km 2+000 hasta Km 3+000: encontramos tirantes máximos hasta 5,81 m en la progresiva Km 2+700 aproximadamente, no presenta desborde ya que la caja hidráulica de la quebrada Cañón presenta una altura de más de 10m.
- ➤ Con respecto a la velocidad máxima en este tramo, se presenta en la progresiva Km 2+500 con un valor de hasta 12,60 m/s.

Figura 5: Tirantes y Velocidades máximas TR 100: Tramo Km 2+000 - Km 3+000

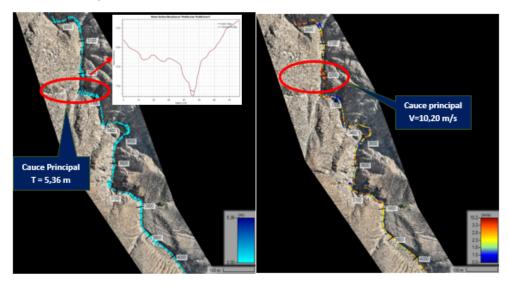
- ➤ Con respecto al tramo Km 3+000 hasta Km 4+000: encontramos tirantes máximos hasta 5,36 m en la progresiva Km 3+250 aproximadamente, no presenta desborde ya que la caja hidráulica de la quebrada Cañón presenta una altura de más de 10m.
- Con respecto a la velocidad máxima en este tramo, se presenta en la progresiva Km 3+200 con un valor de hasta 12,60 m/s.

Figura 6: Tirantes y Velocidades máximas TR 100: Tramo Km 3+000 – Km 4+000

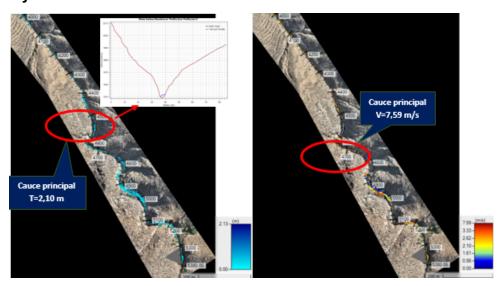
- Con respecto al tramo Km 4+000 hasta Km 5+380: encontramos tirantes máximos hasta 2,10 m en la progresiva Km 4+500 aproximadamente, no presenta desborde ya que la caja hidráulica de la quebrada Cañón presenta una altura de más de 10m.
- ➤ Con respecto a la velocidad máxima en este tramo, se presenta en la progresiva Km 4+00 con un valor de hasta 7,59 m/s.

Figura 7: Tirantes y Velocidades máximas TR 100: Tramo Km 4+000 - Km 5+380

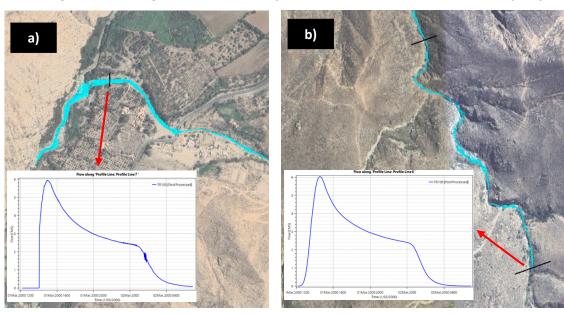
➤ En la zona alta, observamos que el caudal de entrada es 6,034 m³/s y en la zona baja, es decir en la salida el caudal es de 5,939 m³/s; discurriendo por dicha zona.

Figura 8: Hidrograma de entrada y salida: TR 100 años - Parte alta y baja

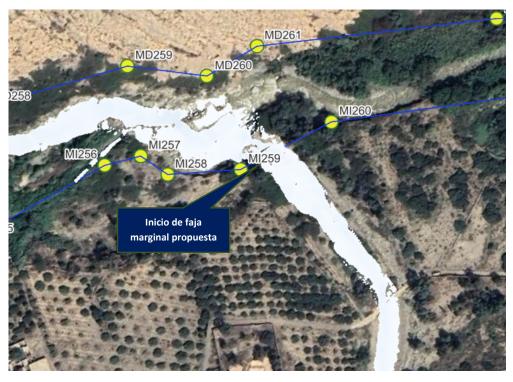
b) El hito inicial de la faja marginal de la quebrada Cañón comenzará a partir de la faja marginal delimitada en el río Chillón, específicamente entre los hitos MI-259 y MI-260 de su margen izquierda, aprobadas mediante la Resolución Directoral N°0512-2024-ANA-AAA.CF en la fecha de 2024-05-17.

Figura 9: Punto de inicio de propuesta de faja marginal – Quebrada Cañón

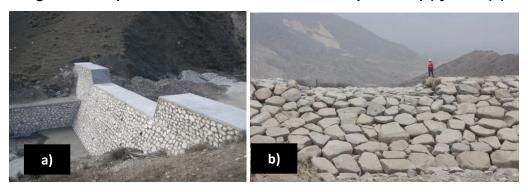
Diques. Son estructuras transversales a la dirección del flujo de la quebrada y tienen por objeto regular los caudales en épocas de crecimiento o promover la sedimentación aguas arriba de tal manera que se formen colchones de sedimentos y un escalonamiento a lo largo del cauce.

Figura 11: Dique de retención de sólido de mampostería (a) y roca (b)

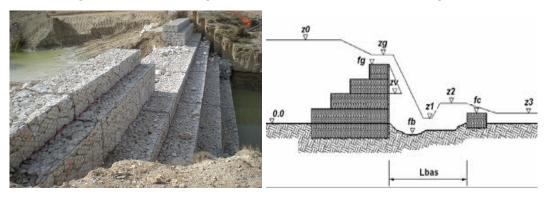
Utilización de Gaviones. La mamposteria gavionada ofrece una alternativa práctica y económica especialmente: a) Cuando hay dificultades para la cimentación de una estructura rígida, b) Cuando hay disponibilidad de materiales adecuados para el relleno de los gaviones, c) Dificultad de transporte de otros materiales que no sean los gaviones vacíos y de disponibilidad de mano de obra.

Las principales obras de gaviones empleadas son: presas de vertederos, graderías de disipación de energía y presas permeables. Las primeras pueden ser formadas por una o varias hileras de gaviones según sea el caso y pueden requerir paredes de acercamiento y comportamiento del talud para evitar separación por erosión.

Figura 12: Dique de gavión para la corrección hidrológica
