## **RESOLUCION N° 0287-2025-ANA-TNRCH**

| <b>MATERIA</b> | : Procedimiento administrativo sancionador – Recursos Hídricos |
| <b>SUBMATERIA</b> | : Contaminación de fuentes naturales y Efectuar vertimientos sin autorización |

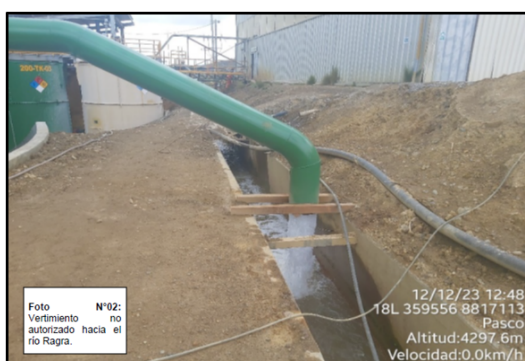
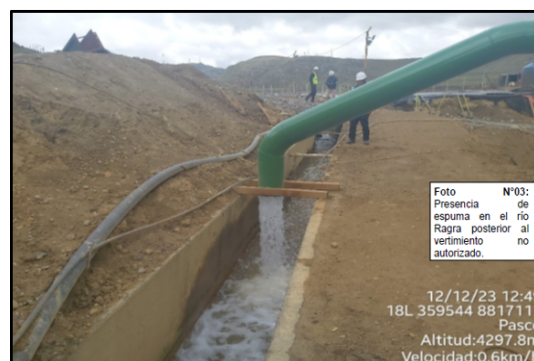
- *Entre las coordenadas UTM WGS-84: 359548E y 8817118N, se observó el vertimiento de aguas residuales industriales proveniente de la planta de tratamiento de agua (tanque circular metálico) de propiedad de la empresa Activos Mineros S.A.C., el vertimiento es realizado hacia el río Ragra a través de una tubería metálica de color verde de 35 cm de diámetro aproximadamente.*

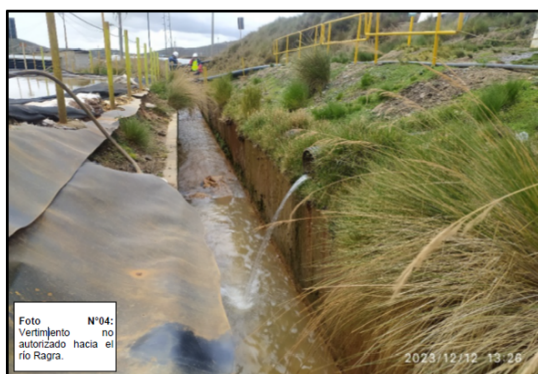
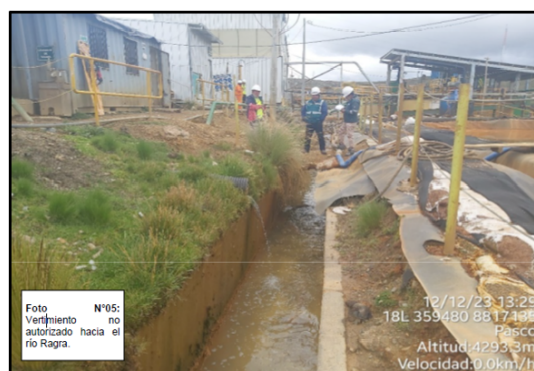
- *Entre las coordenadas UTM WGS-84: 359485E y 8817134N, se observó una tubería HDPE corrugada de 8” aproximadamente, realizando vertimiento de agua hacia el cauce del río Ragra.*

- b. En cuanto a la tubería corrugada de 8”, en las coordenadas UTM (WGS 84): 359 485 m E – 8 817 134 m N, se ha evidenciado que se utiliza para canalizar las aguas acumuladas por las escorrentías generadas debido a las lluvias en la zona; y que por un único evento las aguas que rebosaron del tanque de 10m³ (en la que Activos Mineros S.A.C. acumula agua fresca provenientes de Yurajhuanca) fueron acopiadas también por la tubería corrugada de 8”.

- c. En cuanto al punto en el cual se ubica la tubería corrugada de 8”, no se puede considerar ni catalogado como un “vertimiento” ya que queda claro el origen de estas aguas; asimismo, las características de estas no corresponden a un vertimiento de acuerdo con la definición establecida en el reglamento de procedimientos administrativos para el otorgamiento de autorizaciones de vertimiento y reúso de aguas residuales tratadas.

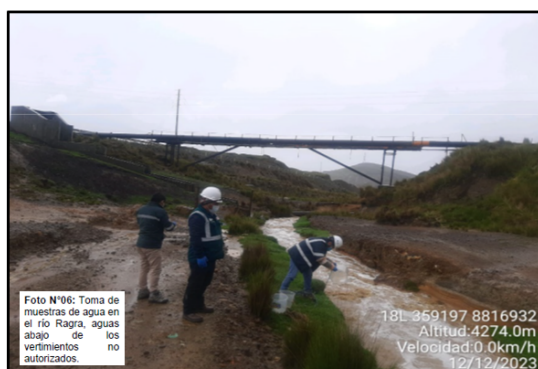
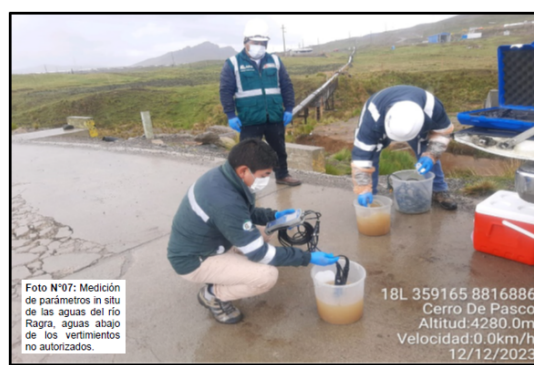
- Entre coordenadas UTM WGS-84: 359197E y 8816930N, en el río Ragra, aguas abajo de los vertimientos no autorizados (...) se observó que las aguas presentan aspecto turbio y presencia de espuma en el cauce del precitado río. Este punto se codificó como "RRagr1" (...) procedió a realizar la medición de parámetros in situ y la toma de muestras de agua para el análisis del parámetro de metales totales.

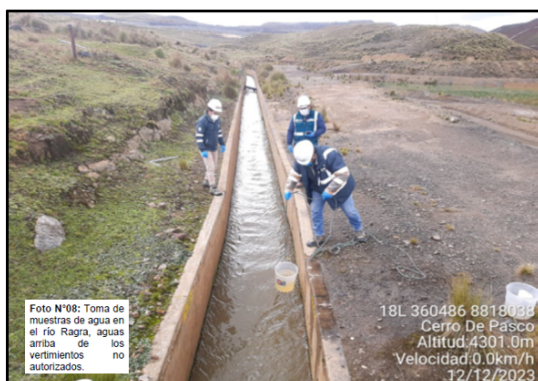
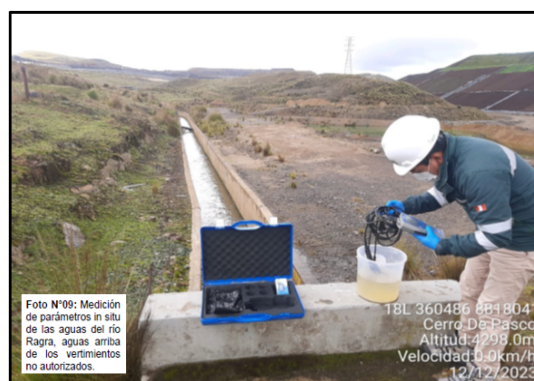
- Entre coordenadas UTM WGS-84: 360483E y 8818047N, en el río Ragra, aguas arriba de los vertimientos no autorizados (...) se observó que las aguas presentan aspecto turbio. Este punto se codificó como "RRagr8" (...) procedió a realizar la medición de parámetros in situ y la toma de muestras de agua para el análisis del parámetro de metales totales.

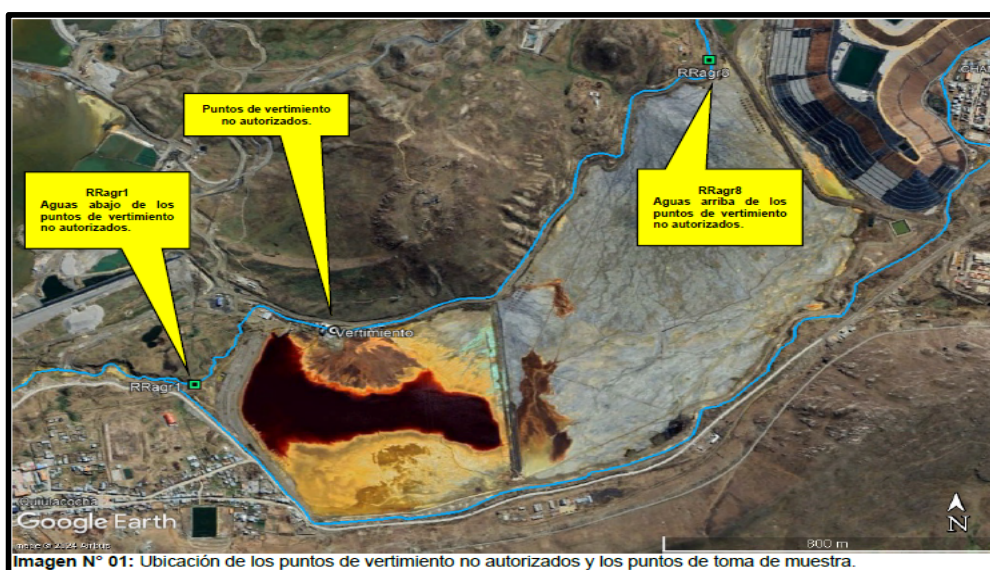
Cabe precisar que, respecto a los puntos de muestreo, en la Resolución Directoral N° 0311-2024-ANA-AAA.MAN se advierte una imagen satelital en la que se describe dos tramos en relación con los puntos de vertimiento, conforme al siguiente detalle:

- 6.4.8. En la revisión del expediente y teniendo la distancia entre los puntos de muestreo, se verifica que tanto la Administración Local de Agua Pasco como la Autoridad Administrativa del Agua Mantaro no han realizado actuaciones necesarias para determinar que la excedencia de los parámetros ECA en el río Ragra esté directamente relacionado con los vertimientos constatados el 12.12.2025, pese a que desde los descargos al inicio del procedimiento sancionador la administrada cuestionó dicha distancia haciendo referencia a la existencia de otros factores aportantes, los cuales no fueron evaluados en el procedimiento.
